UNIVERSIDAD DE ESPECIALIDADES ESPIRITU SANTO

TÍTULO: PATOLOGÍAS POR DEFICIENCIAS EN LA FABRICACIÓN Y
MONTAJE DE ESTRUCTURAS METÁLICAS

TRABAJO DE TITULACIÓN QUE SE PRESENTA COMO

INGENIERO CIVIL

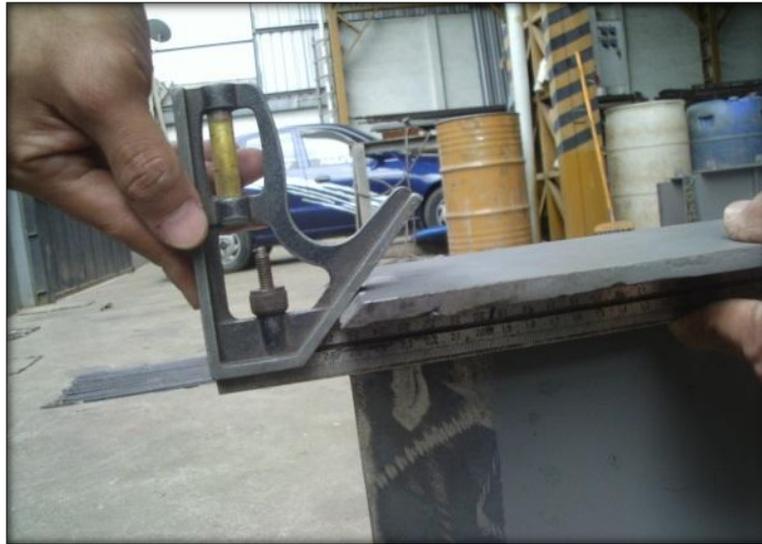
Foto # 7: Biselado en patines de vigas

Es preferible que el corte del bisel sea efectuado con tractor de corte mecanizado “tortuga” en donde se regule el dial a 45° para conseguir acabados de excelente calidad de forma automatizada.

En el caso de que este problema sea detectado en el sitio de la obra, se deberá corregir utilizando oxiacero con personal capacitado y después de eso aplicar el disco de desbaste apropiado para formar biseles.

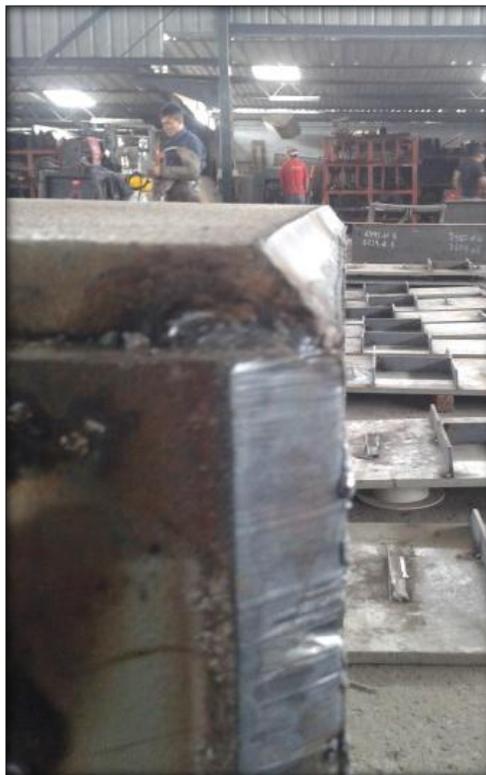
Foto # 8: Biselado en columnas

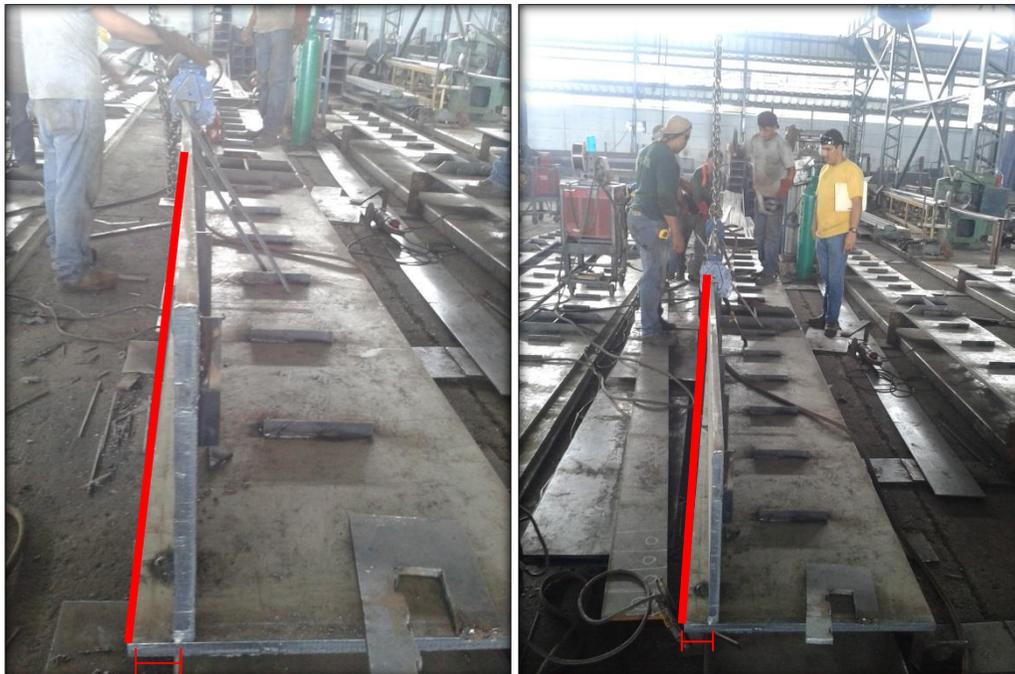
Foto # 10: Placa Deformada

La deformación del fleje puede ser rectificada colocando topes laterales alineados y adosando los flejes a estos topes. Se puede evitar la deformación del elemento cambiando el procedimiento de soldado utilizando cordones intermitentes tal como se indica en la Foto #11. En la Foto #12 se puede apreciar cómo la alineación ha sido corregida. Una vez que los cuatro flejes han sido instalados, la columna pasa al área donde está ubicada la máquina del arco sumergido para completar las soldaduras de esquina.

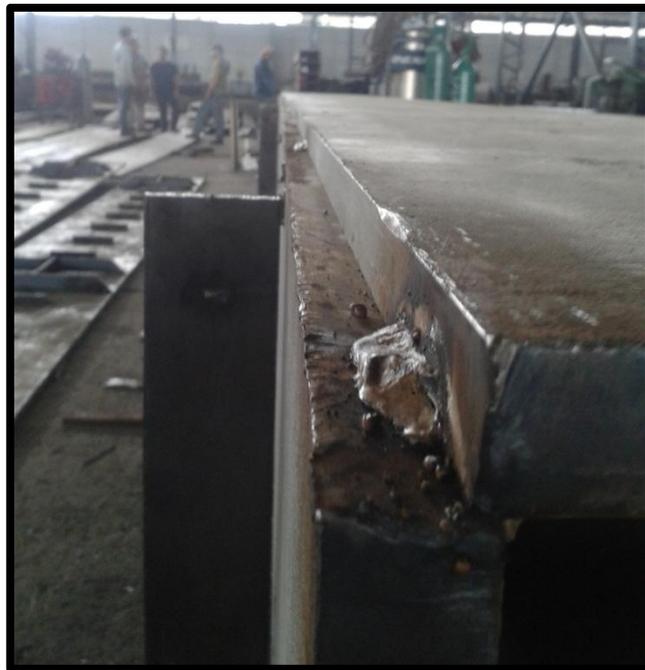
Foto # 12: Fleje enderezado en proceso de armado

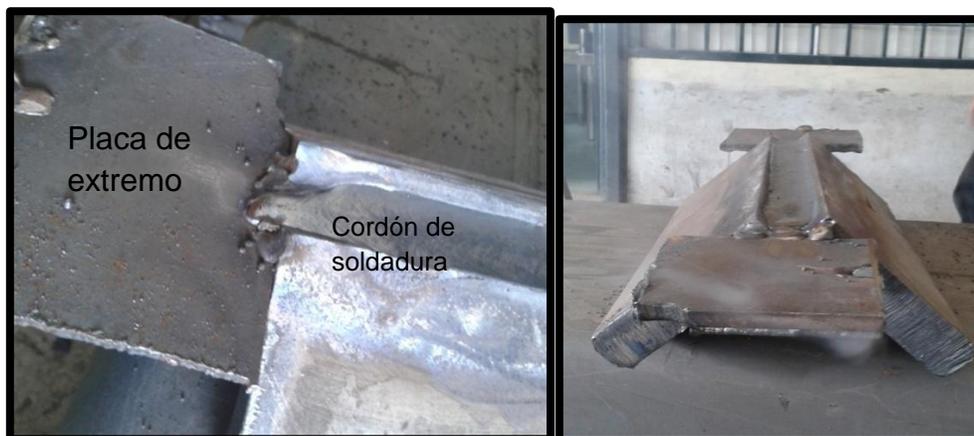
Disminución de espesor en cordón soldadura al finalizar la unión de flejes de columnas. Esto se debe a que la aguja de la máquina del arco sumergido que se desplaza a un mismo nivel, al llegar al extremo de la junta desciende por la ausencia del metal base, provocando una disminución del espesor del cordón de soldadura.

Foto # 13: Terminación adecuada de cordón de soldadura utilizando placas de extremo

SOLUCIÓN: Se colocaron placas de respaldo en los extremos de la columna al finalizar la junta para que el arco sumergido siga manteniendo su continuidad. Posteriormente se cortan estos respaldos y se obtiene un cordón de espesor uniforme en toda la extensión de la junta.

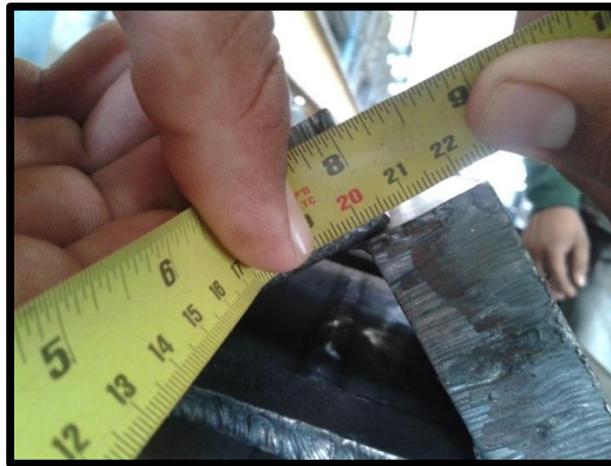
Foto # 18: Sobreespesor de 4 mm

Con el fin de acelerar el proceso de fabricación y en conjunto con la fiscalización se decide traslapar 4 mm de una cara de la columna con la cara subsecuente. Esto permitió generar un respaldo para la soldadura de arco sumergido y llegar al espesor de soldadura solicitado (10mm) con un solo pase. El traslape permitió también que la soldadura de arco sumergido tenga un respaldo en el cual pueda fijarse para que el calor no consuma los filos de los flejes de la columna. Para validar esta solución se elabora una probeta de la unión de flejes para la conformación de las columnas, la cual se puede apreciar en el Gráfico #16. Se verifica el traslape anteriormente mencionado y los espesores de soldadura en esta unión.

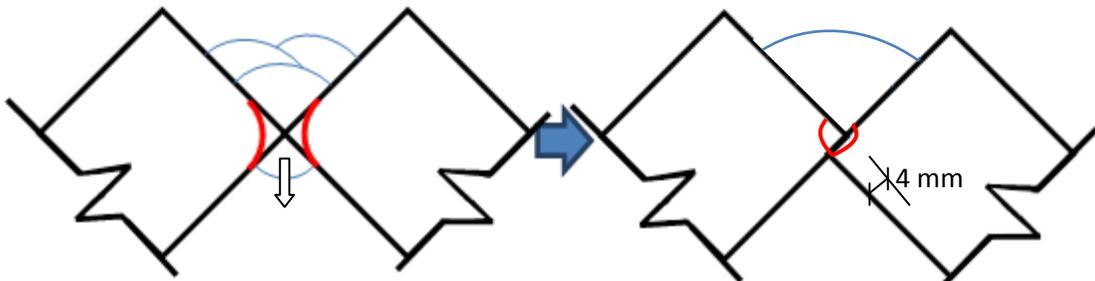
Gráfico # 19: Soldadura en columnas antes y después del traslape

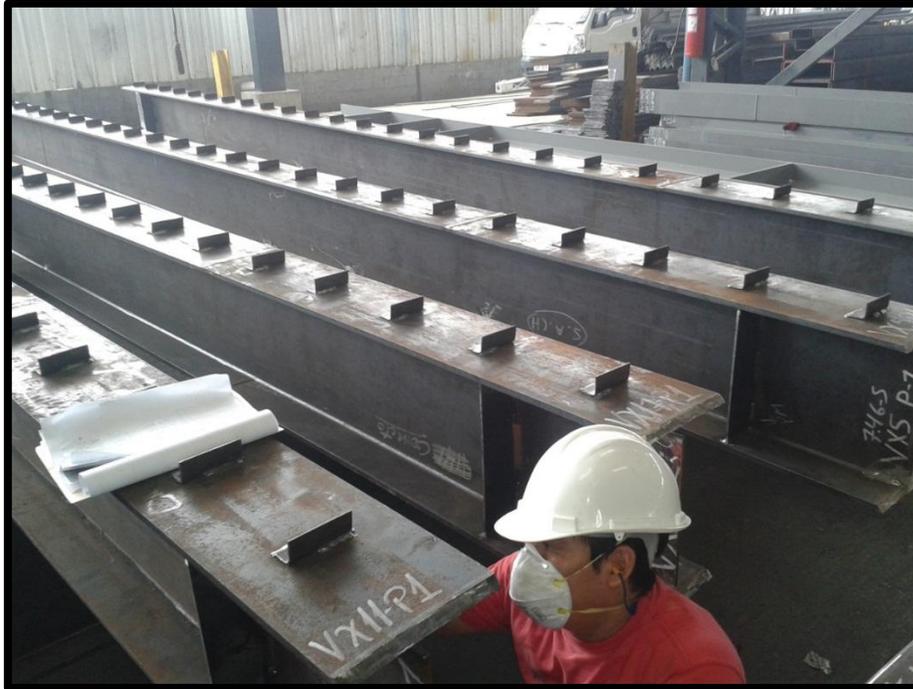
Foto # 21: Inspección al espesor de cordones de soldadura por parte del Ingeniero de Calidad

Durante el proceso de inspección se miden los cordones de soldadura utilizando una galga. Esta medición se debe realizar mínimo en 5 lugares en toda la extensión de la viga, llenando el registro de soldadura para cada uno de los elementos fabricados. Aquellos lugares donde la medición revele espesores insuficientes se deben de resoldar hasta llegar al espesor necesario.

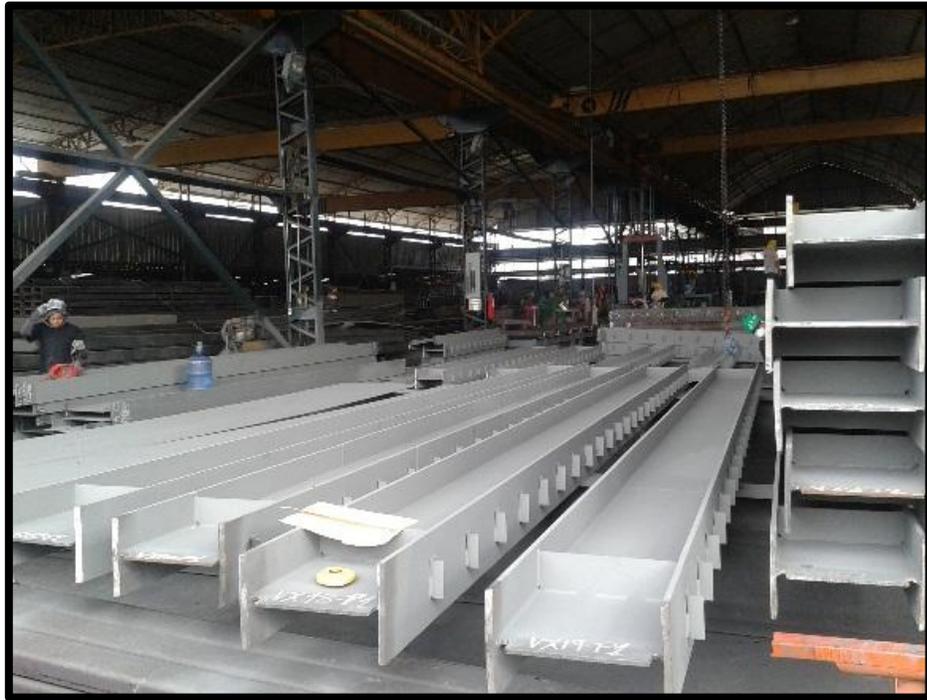
Foto # 24: Vigas pintadas con espesores insuficientes

En las vigas se trabajó con anticorrosivo hasta completar las 70 micras de pintura en planta.

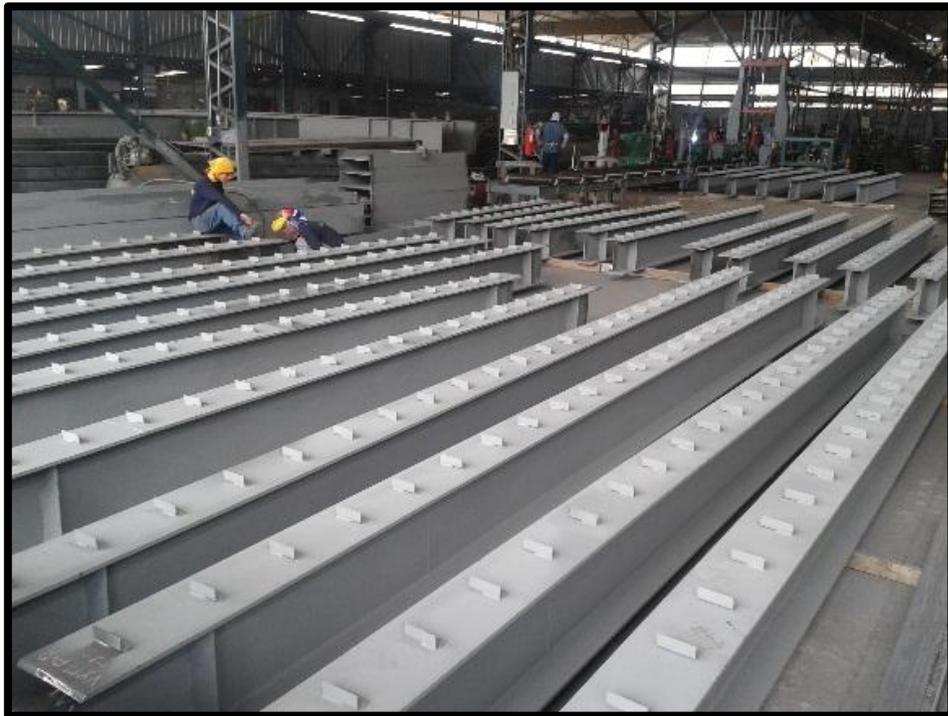
Foto # 25: Vigas repintadas (70 micras de espesor)

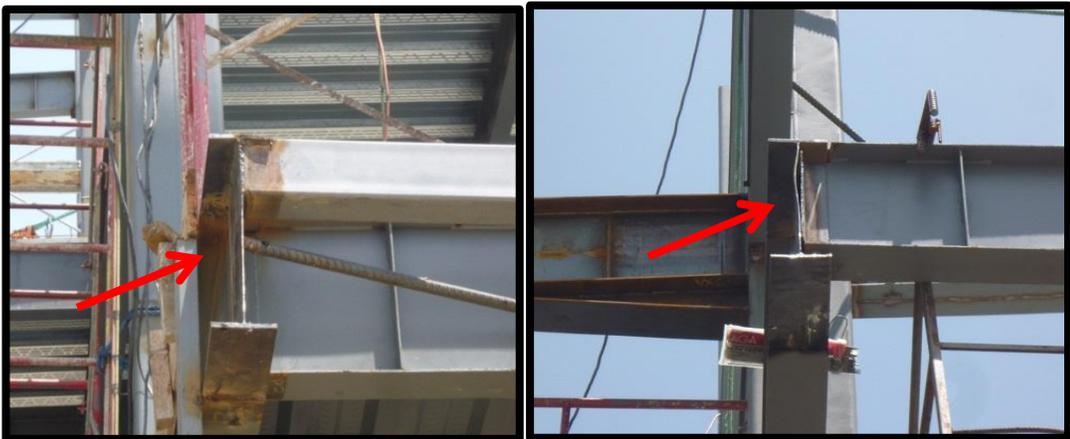
Pandeo del alma debido al calor emitido por la soldadura, provoca alabeo en el alma. Puede provocar roturas en la unión viga-columna debido al peso de la misma.

Foto # 30: Pandeo del Alma

Colocación de tapas verticales o placas en finalización del alma para rigidizar el extremo de la viga. De esta manera se evita la flexión de la misma.

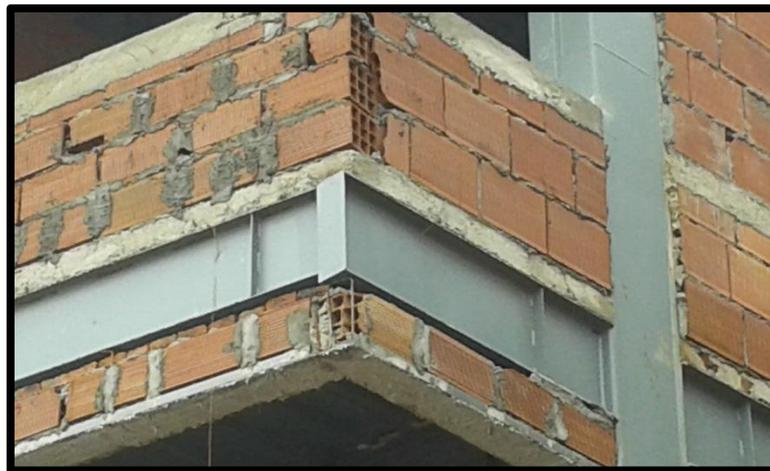
Foto # 31: Placa rigidizadora frontal

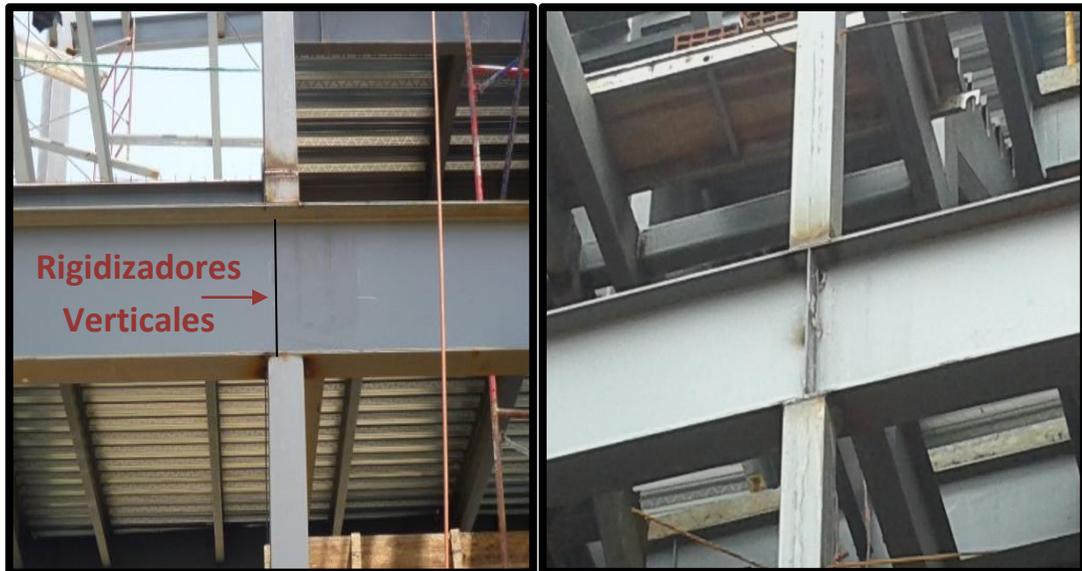
Foto # 32: Posible aplastamiento del alma por ausencia de rigidizadores y solución al problema.

A fin de evitar el aplastamiento del alma se colocan atiesadores verticales en ambas caras del elemento, para que la carga puntual no produzca daños en la viga y se pueda asegurar la transferencia de carga hacia el siguiente elemento. En donde la carga puntual es aplicada, se pueden producir fallos debidos al aplastamiento del alma. Puede ser pandeo localizado (cripling) en la proximidad de la carga donde se concentran las deformaciones transversales a pandeo (buckling) del alma entre las dos alas. (Capítulo 6 - Miembros en Flexión y Flexo compresión)¹⁹

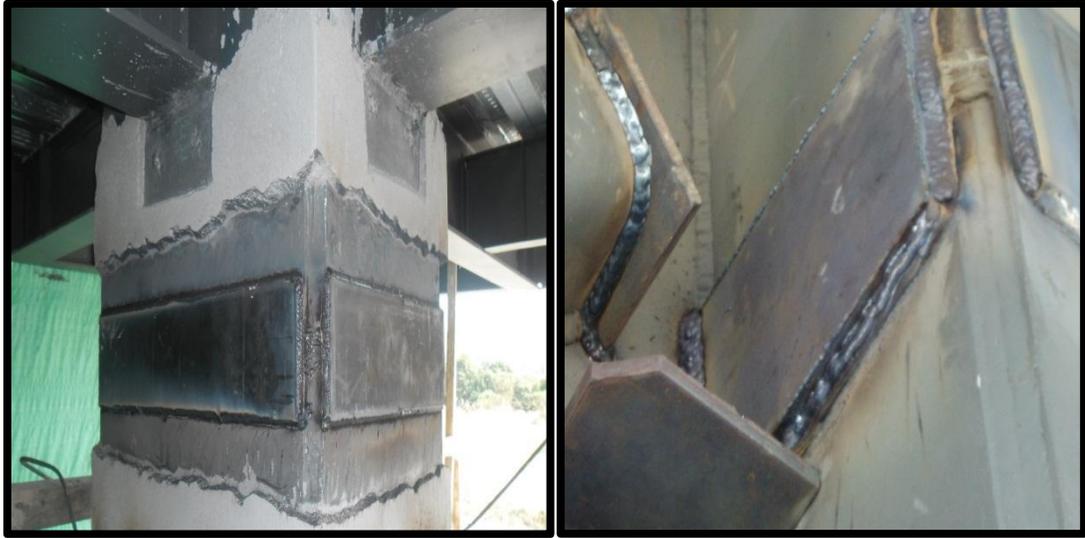
Foto # 34: Colocación de refuerzos en unión de tramos de columna menor a L/3

Se detecta casos en que los empates se producen muy cerca del nudo donde están los mayores esfuerzos. Se refuerza la unión soldada utilizando flejes adicionales formando un anillo. Primero se esmerila la unión y luego se procede a colocar el refuerzo. Estas placas de refuerzo son del mismo espesor de los flejes de las columnas.

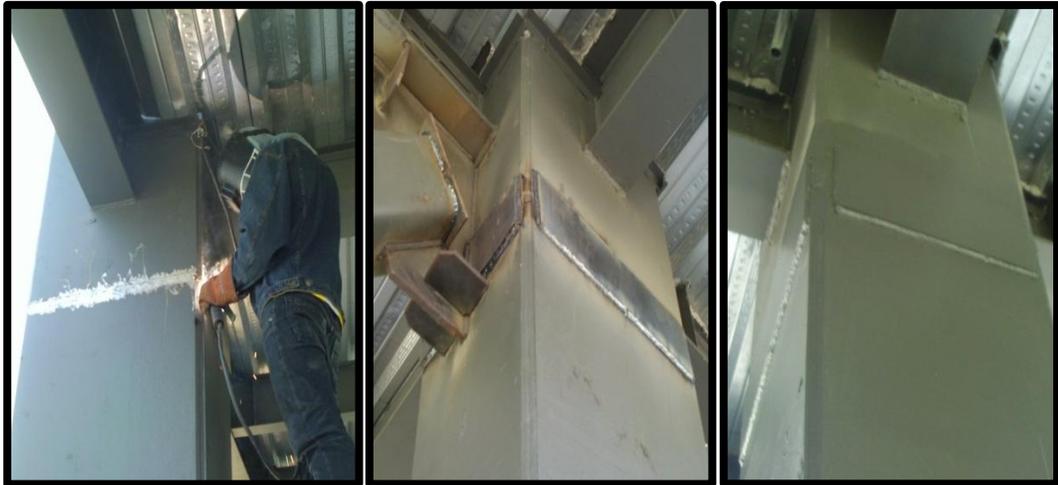
Foto # 35: Esmerilado, Colocación y Pintado de refuerzos exteriores en columnas

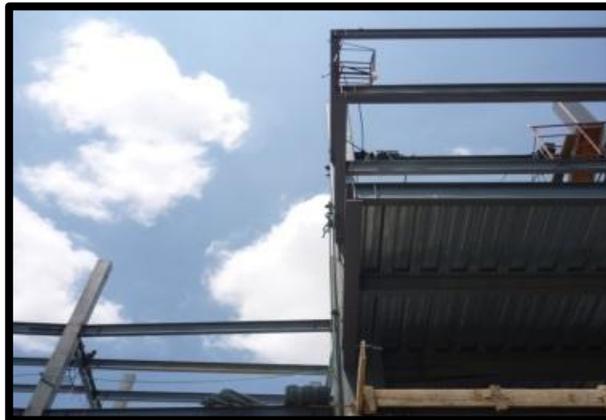
Foto # 36: Fachada de edificio desplomado

Se rectifican las medidas de las vigas que producen el desplome. Aquellas vigas que se encuentran más largas se las corta para reducir su dimensión. En el caso de ser viga corta, se la alarga hasta alcanzar la medida necesaria. Se busca corregir la fachada del edificio realizando estas modificaciones a los elementos que alteran la vista lateral y frontal del mismo.

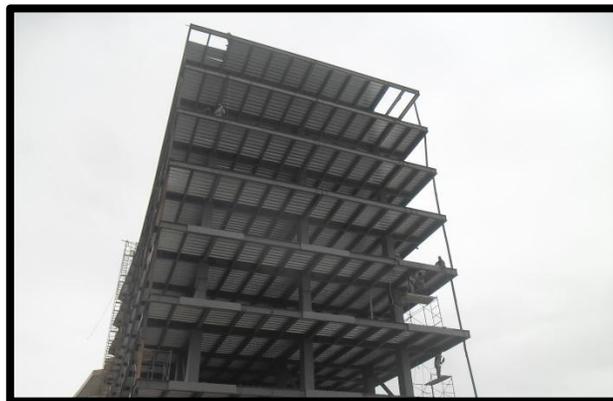
Gráfico # 37: Fachada de edificio desplomado

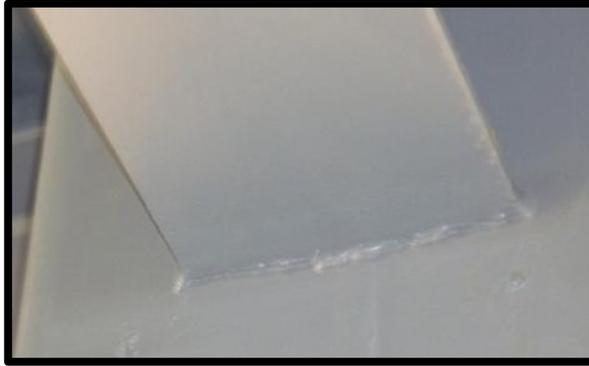
Foto # 38: Cordones insuficientes de patín inferior de vigas principales

Se procedió a revisar con una galga cada uno de los cordones de los patines inferiores de las vigas principales. Se completó el cordón de soldadura hasta que cumpla con el espesor mínimo recomendado. Se los identificó en obra marcando en la cara de la columna adyacente, un triángulo con los catetos de soldadura de cada una de las vigas que no cumplían el espesor mínimo solicitado y un visto a aquellas vigas que si cumplían. También se identificó estos elementos en un plano para la posterior revisión de correcciones. Aquellas uniones que carecían de soldadura fueron resoldadas para poder llegar a los espesores solicitados en el diseño. Posteriormente se volvió a chequear haciendo uso de una escalera y una galga para verificar que se había cumplido con lo solicitado.

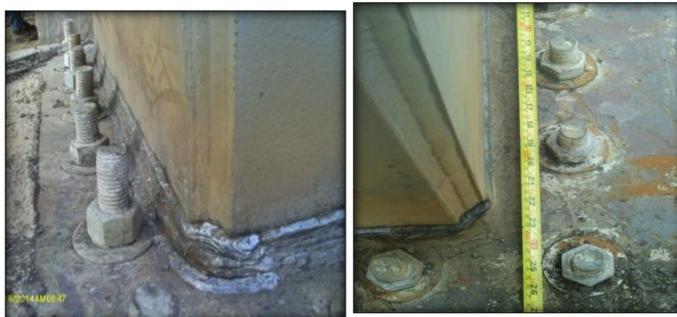
Foto # 42: Separación entre tuerca y cara de columna

SOLUCIÓN: Se empezó a apretar las tuercas ubicadas en las placas de las columnas antes de que la unión placa –columna sea rematada. Una vez apretadas las tuercas se procedía a rematar la unión columna-placa base.

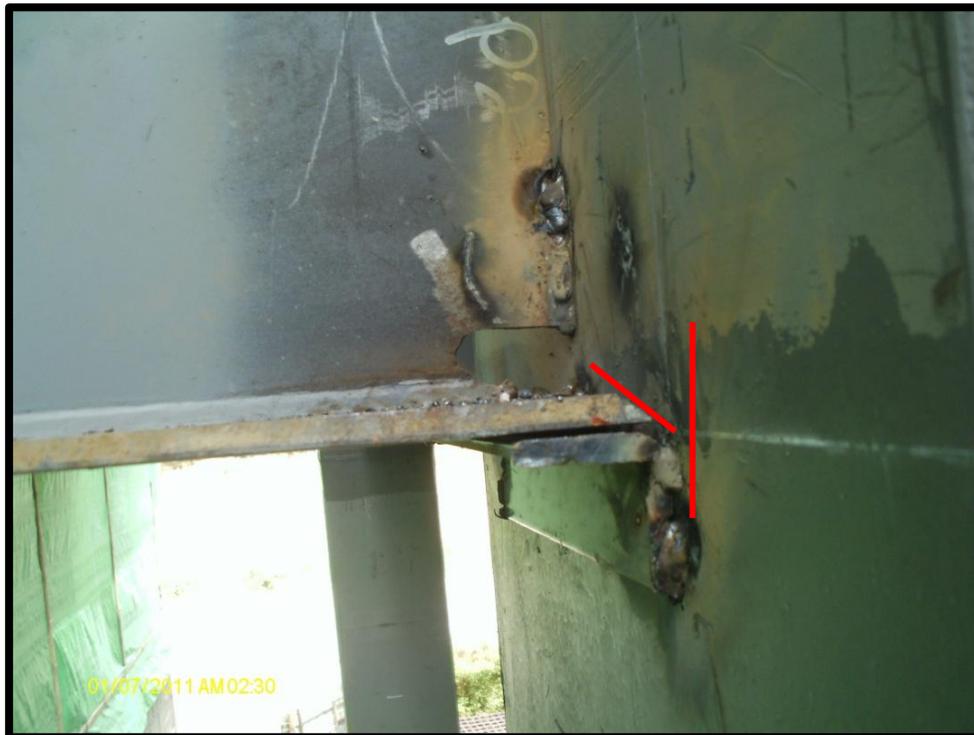
Foto # 45: Separación entre unión viga-columna patín inferior

Se procedió a realizar un mejor control de la utilización de las platinas. Cada platina se utiliza para un caso especial. La platina de acero que se utiliza para respaldar los cordones de soldadura del patín superior de la viga queda pérdida en la unión del elemento viga columna, mientras que la platina de respaldo de cobre se coloca en el patín inferior de la viga y debe ser retirada antes de realizar el pase inferior de soldadura.

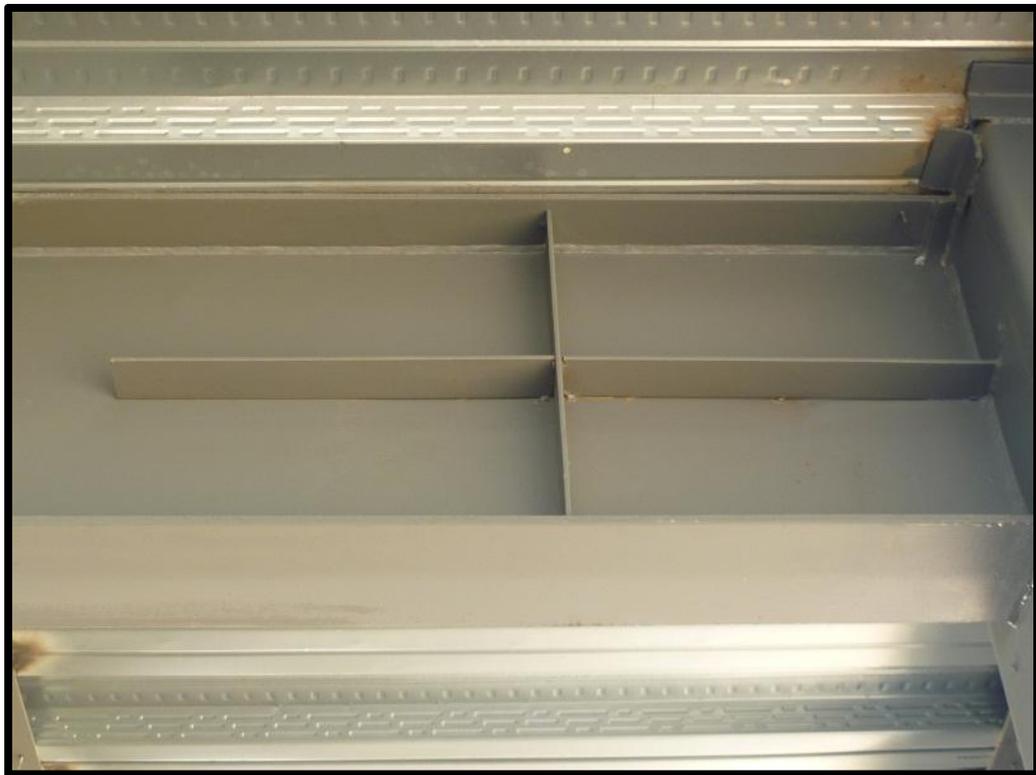
Foto # 46: Rigidizadores horizontales y verticales sin soldar

Resoldar los lugares faltantes a ambos lados de los atiesadores horizontales y rigidizadores verticales con cordones continuos de soldadura. Se debe pintar una vez que se haya resoldado, ya que la soldadura es más propensa a afectarse por la oxidación que el metal base de los flejes.

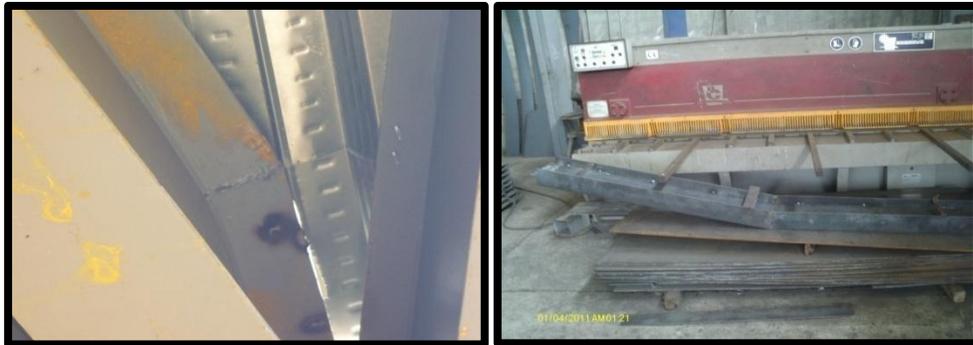
Soldadura con deficiencias e imperfecciones en uniones de patines de vigas curvas. Esto produce cortes irregulares en el steel panel y problemas en el momento de la fundición al vaciar hormigón. (Ver Anexo #4)

Foto # 47: Vista inferior de doblez de viga curva

Para solucionar la deficiencia de soldadura se procedió a fabricar las vigas curvas uniendo dos flejes rectos, produciendo un sesgo en los extremos en donde se quería dar la curvatura. Se soldaba tanto la parte superior como la parte inferior de la unión para lograr que ambas partes se encuentren unidas perfectamente.

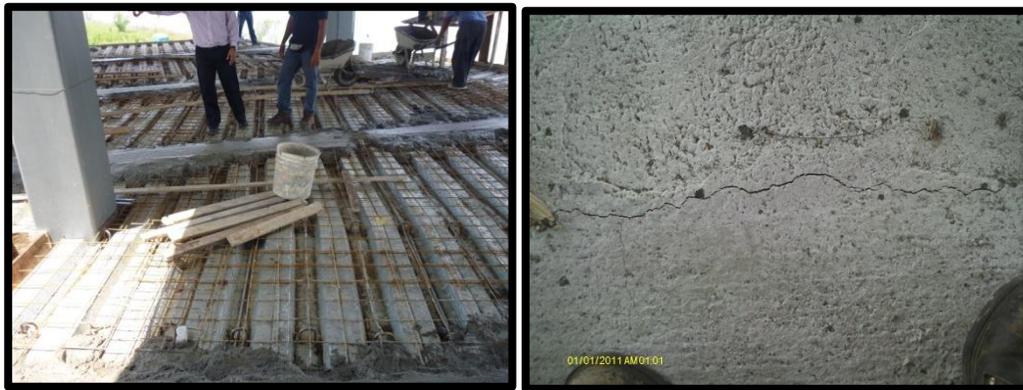
Altura incorrecta de malla de refuerzo. Acero de refuerzo en losas y altura de mallas electrosoldadas deben estar a la altura adecuada según planos de diseño ya que de lo contrario no cumplirán su función y se producirá agrietamiento en la losa.

Foto # 49: Maestras y malla electrosoldada, grieta en losa

Utilizar más separadores en la losa. Se utilizaron pequeños cubos de mortero denominadas “separadores” que ayudaban a elevar la altura a la que se encontraba la malla y mantenían constante la separación entre el acero de la malla y el hormigón del nivel de piso terminado.

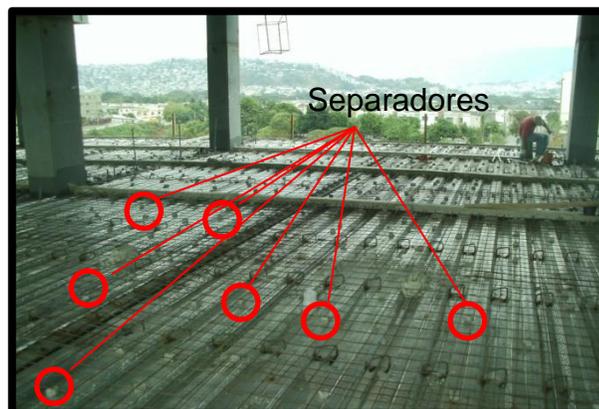
Gráfico # 50: Colocación de separadores para elevar la malla electrosoldada

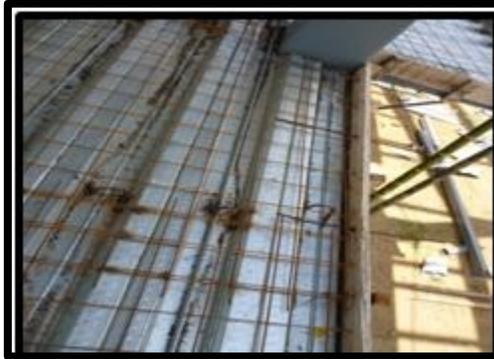
Foto # 51: Conector de corte desalineado

Se solicitó trazar una línea con marcador en el steel deck siguiendo la posición de la viga de acero para soldar correctamente los conectores.

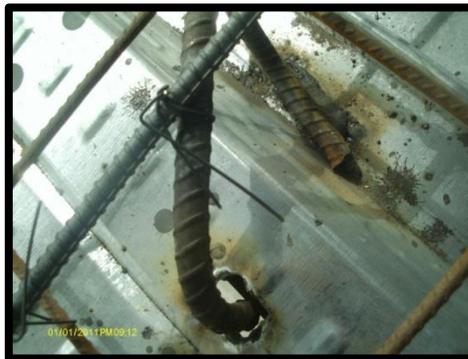
Foto # 52: Conector de corte con un extremo fuera de la viga

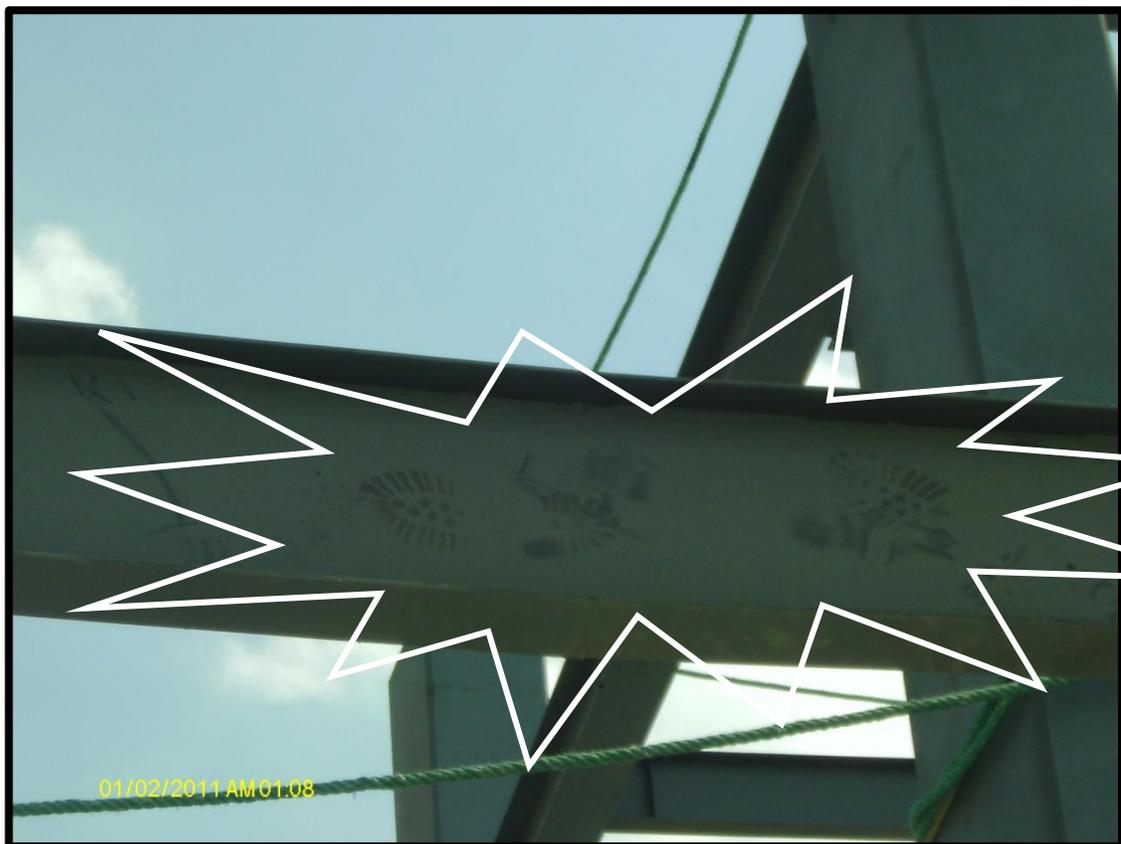
Foto # 53: Vigas izadas sucias con marcas de pisadas

Se solicitó al contratista que se limpien los elementos antes de ser izados y montados. Inicialmente se solicitó que sean limpiados con agua y cepillo. Debido a la reincidencia del contratista en no acatar órdenes brindadas para la limpieza de estos elementos, se procedió a multarlo económicamente.

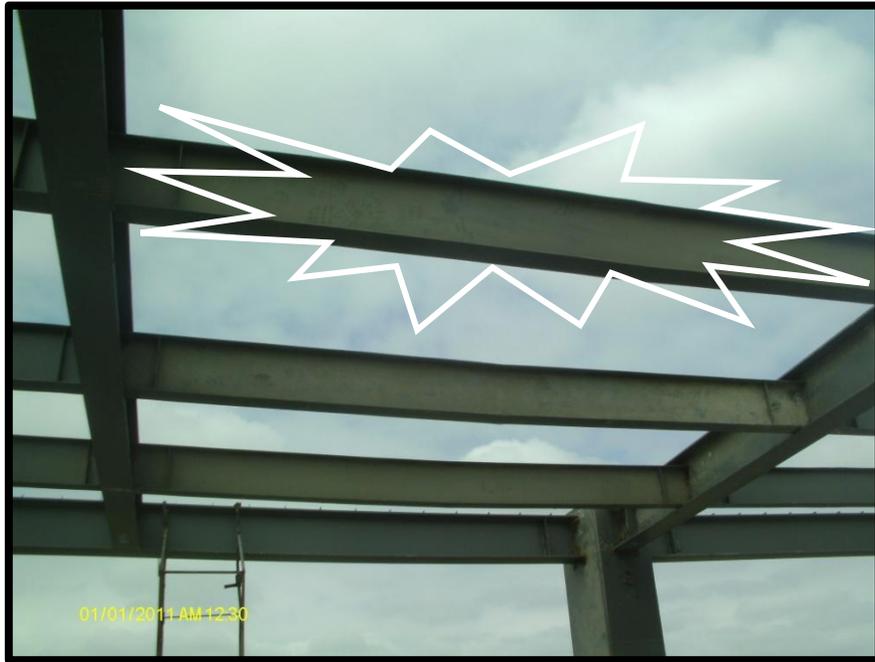
Foto # 54: Vigas Montadas Sucias en 8avo Piso

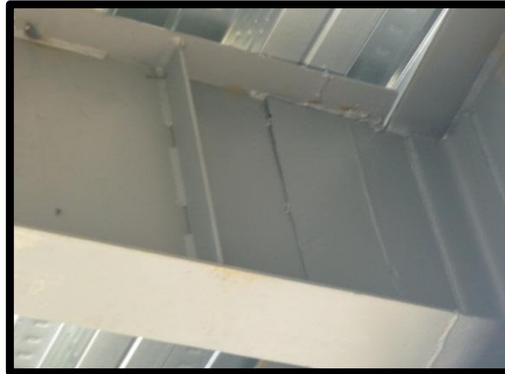
Suplex y reforzamientos en vigas con deficiencias en proceso de soldado. Debido a factores como menor longitud de la requerida en elementos, el contratista adicionó refuerzos en los extremos en una sola cara del alma. Esto permitió el alargamiento de los elementos.

Foto # 56: Placa de Reforzamiento al finalizar viga

Se procedió a examinar todos aquellos suplex y reforzamientos que se hicieron a las vigas. Se los identificó y marcó en un plano para su posterior revisión una vez que hayan sido rectificadas. Se imparte la sugerencia de soldar en todo el perímetro del refuerzo.

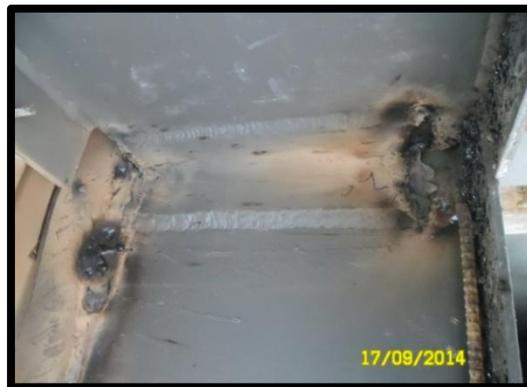
Foto # 57: Placa para corregir patín de viga
