EVALUACIÓN DE LA CALIDAD DEL AGUA DEL RÍO CHAMBO EN EL TRAMO COMPRENDIDO DE LA UNIÓN DEL RIO CHIBUNGA HASTA CAHUAJI BAJO, PROVINCIA DE CHIMBORAZO, 2015.

INGENIERO EN GESTIÓN AMBIENTAL

RESUMEN

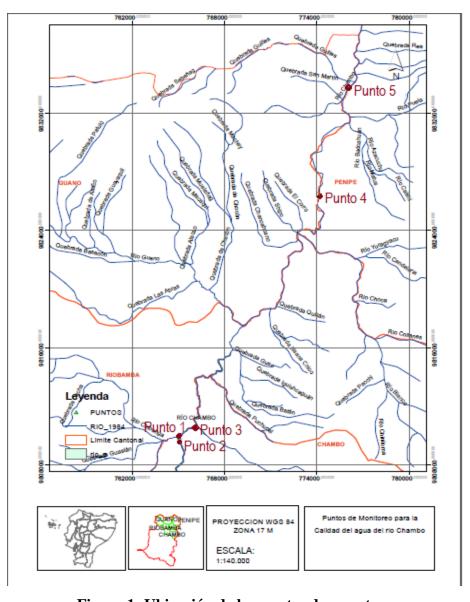
Figura 1: Ubicación de los puntos de muestreo

Se eligieron cinco puntos de muestreo que se detallan en la tabla # 4 y en la Figura2.

En la tabla 4 se detalla las coordenadas de los puntos de muestreo seleccionados.

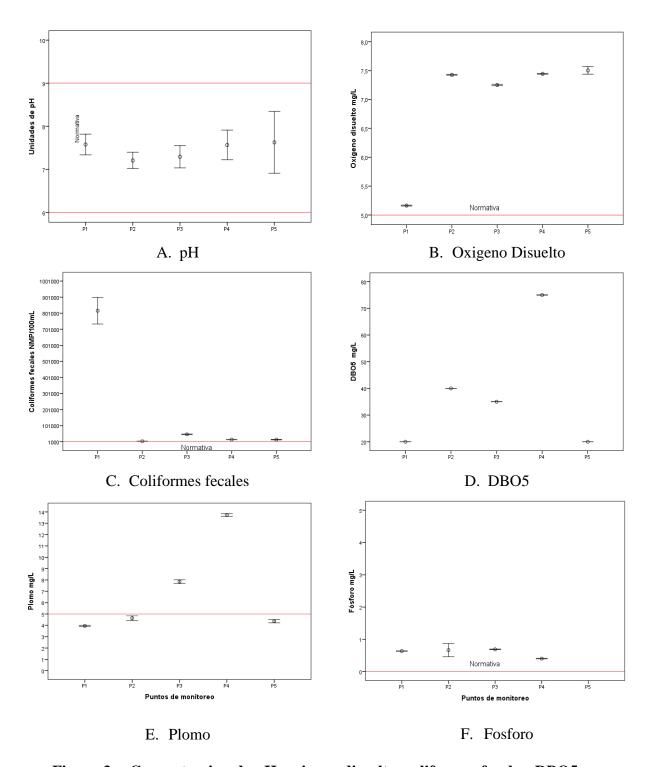
Figura 3. Concentracion de pH, oxigeno disuelto, coliformes fecales, DBO5, plomo y fosforo en los diferentes puntos de muestreo

Los valores correspondientes al pH en cada punto de monitoreo caen dentro del rango normativo como se aprecia en la figura 3A y en la tabla 5.

La concentración de plomo es mayor a la normativa 028 en los puntos 3 y 4 como se aprecia en la figura 3E y en la tabla #9; puede bioacumularse en los organismos

concentración de fósforo a lo largo de todos los puntos monitoreados del Rio Chambo se mantiene constante con un incremento en el punto 4 Puente Isidro Ayora, como se aprecia en la figura 3F. Se presume debido a las descargas de aguas residuales, fertilizantes eliminados por el lavado del suelo de cultivos, detergentes y heces de animales y humanos de poblaciones vecinas como Tamaute, Guasazo, Pungal, Cubijies, Rio Blanco (Veloz, 2014).

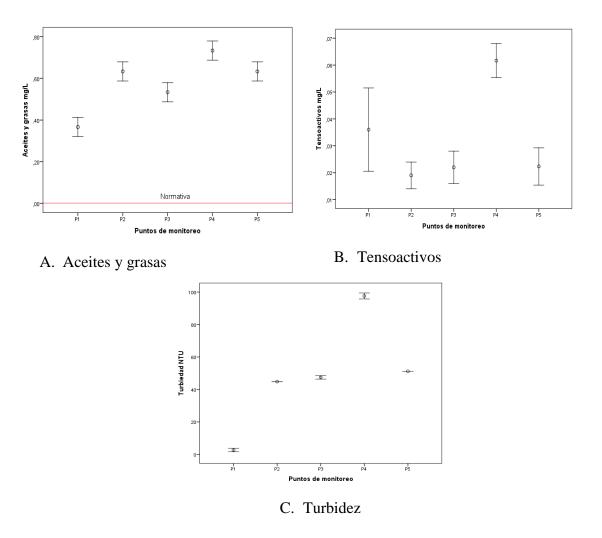
Figura 4. Concentración de aceites y grasas, tensoactivos y turbidez en los diferentes puntos de muestreo

Los tensoactivos se incluyen en el rio por las descargas de aguas negras y grises y de las aguas industriales, producen espumas y añaden fosfato al agua (eutrofización). Disminuyen mucho el poder autodepurador de los ríos al dificultar la actividad bacteriana (Echarri, 2007). La concentración de tensoactivos se encuentran debajo del límite permisible del Acuerdo 028, sin embargo se obtuvo una concentración mayor en el punto 4 de muestreo que corresponde al puente Isidro Ayora al ingreso a la ciudad de Penipe como se aprecia en la figura 4B y tabla #13.

La turbidez se relaciona con el volumen de sólidos suspendidos y se ve un incremento en el punto 4 correspondiente al puente Isidro Ayora como se aprecia en la figura 4C y tabla #14. Este comportamiento se presume que sea producto de la descarga de efluentes y la erosión por la actividad minera de la zona.

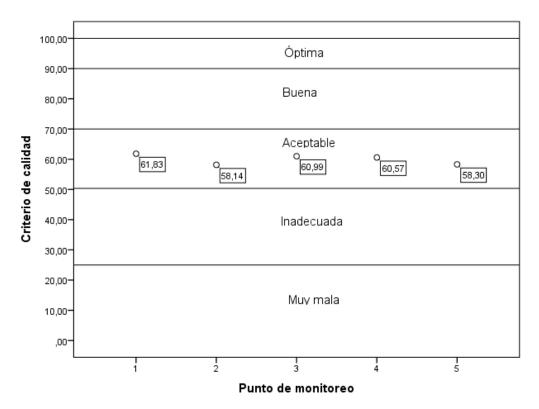
Figura 5: Criterio de calidad del agua según el rango ICA Rojas, para cada punto de monitoreo en el rio Chambo, provincia del Chimborazo.

Para la aplicación del índice ICA Rojas (1991) se realizó el análisis de los parámetros en cada punto de muestreo, como lo indica la Figura 5 (Ver Anexo 3). La figura 5 presenta el resultado del Indice ICA Rojas, 1991 para los cinco puntos de muestreo donde los niveles de calidad del agua tienen un nivel de precisión óptimo y se ubican en la franja correspondiente a la categoría ACEPTABLE dentro del rango que corresponde a 51-70.

Aplicando la tabla #2 de este estudio "Índice de calidad del agua" el criterio ICA Rojas para el Rio Chambo en época de lluvia tiene el valor más bajo de 58.14 ACEPTABLE en el punto 2 de la confluencia del Rio Chibunga al Rio Chambo y el valor más alto de 61.83 ACEPTABLE en el punto 1 que corresponde a la hacienda Pantaño.

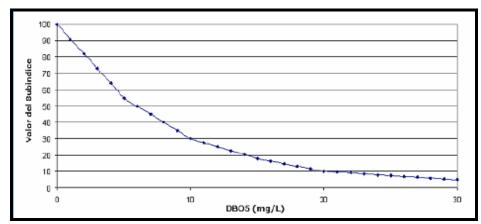
Figura 6: Curva de función DBO5
Fuente: DRM

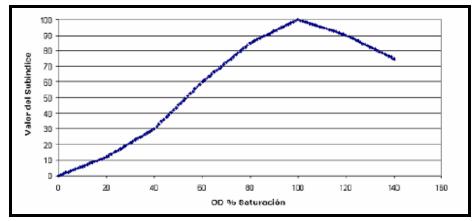
Figura 7: Curva de función oxígeno disuelto Fuente: DRM

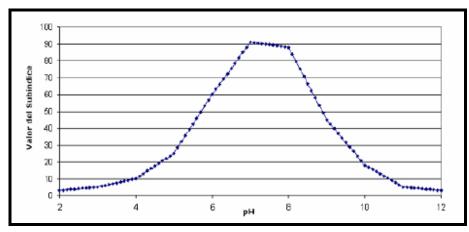
Figura 8: Curva de función pH Fuente: DRM

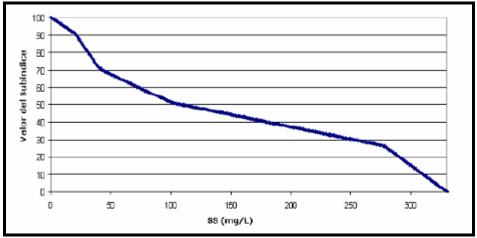
Figura 9: Curva de función sólidos totales Fuente: DRM

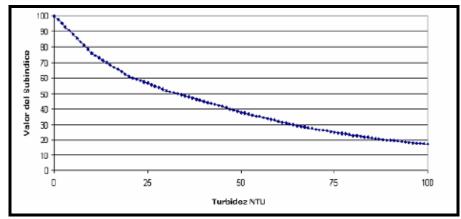
Figura 10: Curva de función turbidez Fuente: DRM

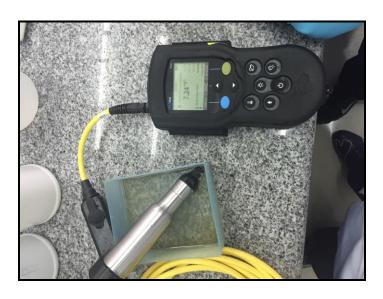
Fotografía 8: Equipo para medir oxígeno disuelto

Las variables de potencial hidrogeno (pH), oxígeno disuelto (OD) y temperatura (T) se determinaron *in situ* mediante un equipo multi paramétrico marca HACH, modelo HQ4OD. En laboratorio se analizaron las variables: coliformes fecales (CF), cadmio (Cd), plomo (Pb), DBO₅ (DBO), fósforo (P), aceites y grasas (AG), turbidez (TB), y tensoactivos (TA).
