# REDISEÑO DE UN EQUIPAMIENTO PATRIMONIAL, CON CONEXIÓN AL PARQUE CENTENARIO, EN EL CENTRO DE GUAYAQUIL

Universidad de Especialidades Espíritu Santo  
Facultad de Arquitectura e Ingeniería Civil

*Trabajo de titulación*

*Enero, 2019*

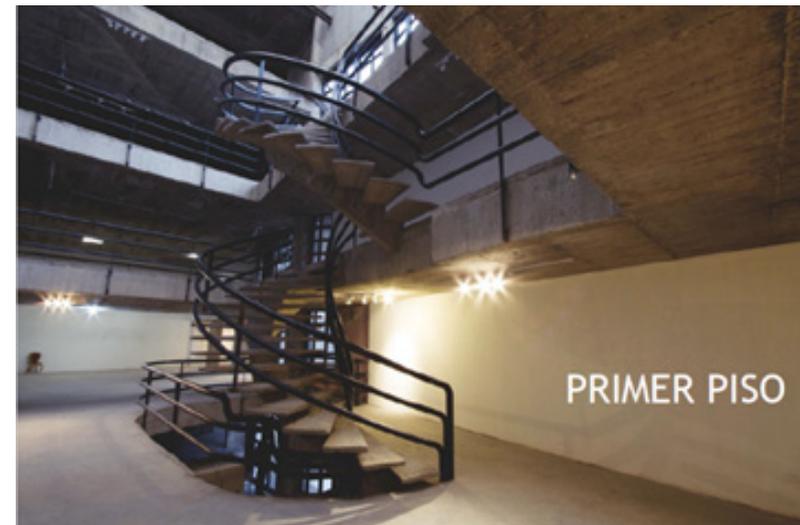
**Figura 1** Primero Piso del Espacio Odeón  
**Fuente** ElEspacioOdeon.com, 2018

Espacio cultural sin fines de lucro abierto a todo el público. Un espacio pensado en un principio como un centro cultural y un espacio independiente. No ha habido cambios arquitectónicamente pero las exposiciones y las obras que se realizan todos los días le ha dado un giro a una calidez en su función. El espacio odeón es una historia de un espacio y transformación cultural de Bogotá para representar la cultura contemporánea. Las palabras claves que pueden ser uso para la representación del edificio son: contemporáneo, alternativo y vanguardista.

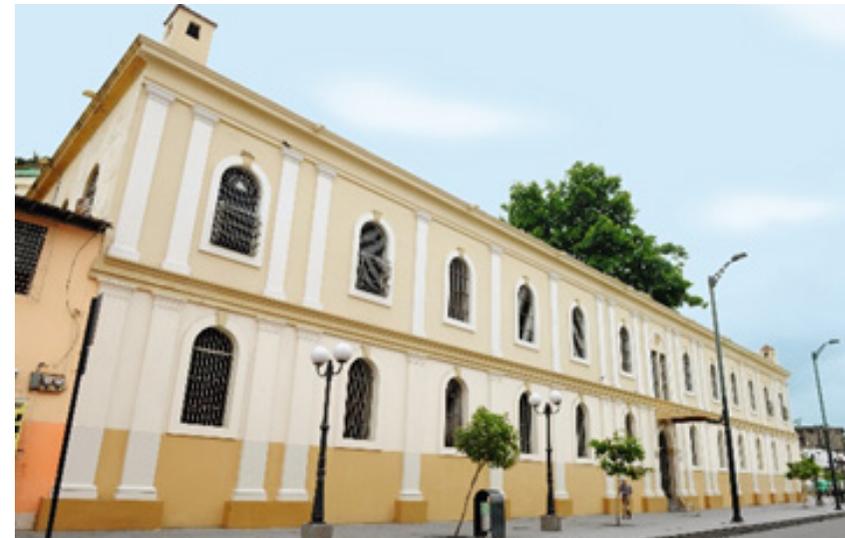
**Figura 2** Fachada de la Cárcel Municipal  
Fuente Guayaquil es mi destino, 2018

La cárcel funcionó hasta la década de los 50 y actualmente tiene 125 años de construcción. En el 2015 el Municipio de Guayaquil desarrolló un proyecto para conjugar con un centro de arte contemporáneo para que sea el punto de un atractivo juvenil y a su vez una vinculación comunitaria. Es considerado como una fábrica de arte y creación por la Municipalidad de Guayaquil.

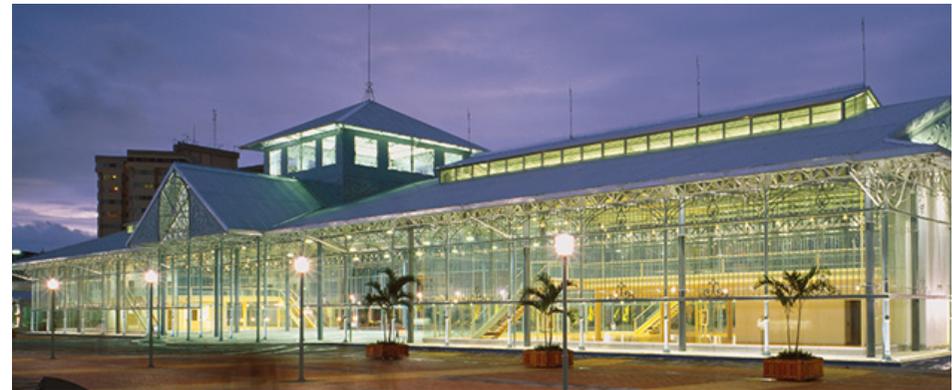
**Figura 3** Palacio de Cristal (Guayaquil - Ecuador)  
**Fuente** Guayaquil es mi destino, 2018

Anteriormente, en su primera inauguración el Antiquo Mercado del Sur fue construido como Mercado de abastos donde era un sitio para puesto de carga fluvial especialmente y principalmente para la pesca artesanal de la época. Posteriormente, luego de la regeneración urbana, el edificio no solo paso de llamarse Antiquo Mercado del Sur a Palacio de Cristal sino también su uso fue destinado a otro tipo de sucesos como un centro de convenciones de arte y cultura.

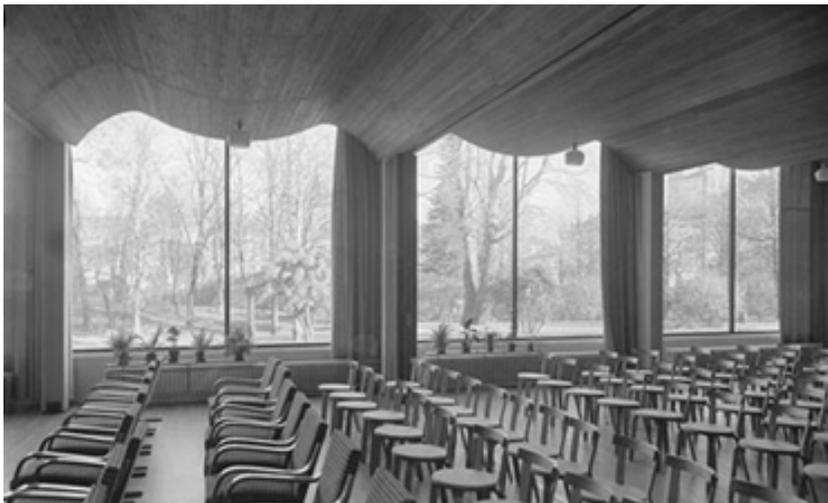
**Figura 4** Interior de la Biblioteca Viipuri

La biblioteca está compuesta por dos volúmenes rectangulares, tiene seis diferentes niveles de elevación. Contiene salas, auditorio, biblioteca infantil, depósitos y salas de lecturas. Dichos cuerpos aparecen interceptados en sentido longitudinal para generar por sí mismo el recorrido que tiene la obra. El arquitecto Aalto en sus proyectos de bibliotecas aplicó ciertas topologías que hacen referencia a la iluminación y superficies onduladas como se muestra en la figura 4. Estas fueron el resultado de la inspiración de paisajes con montañas y la luz del sol en sus diferentes horarios del día el cual permite identificar el concepto de la biblioteca en algunas fachadas y formas.

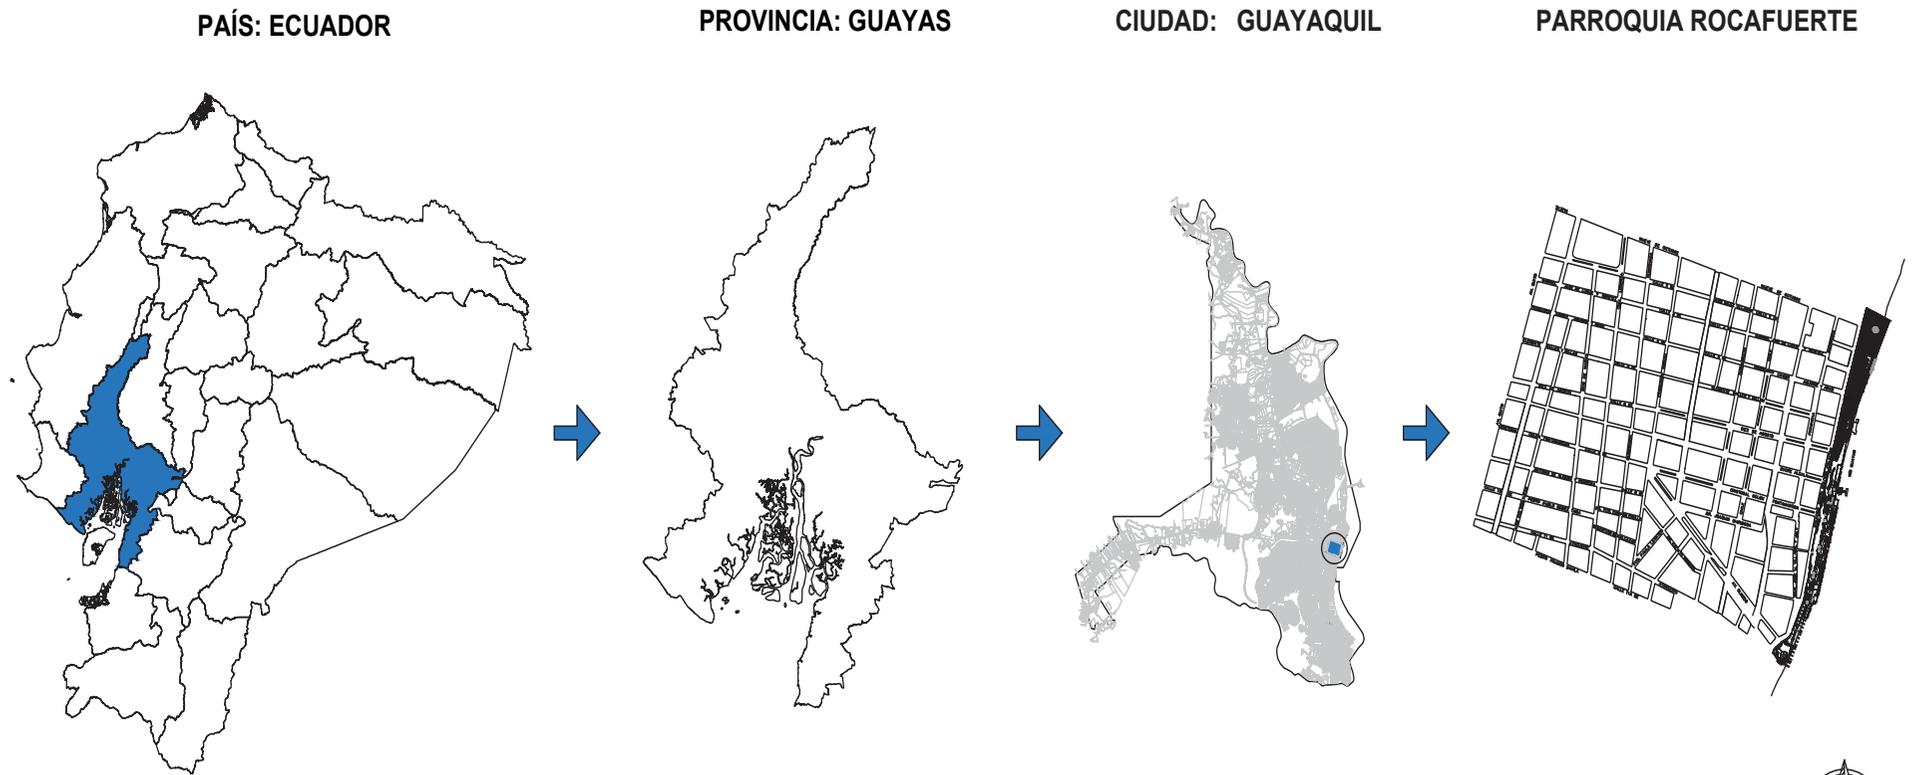
**Figura 5** Ubicación y densidad  
Fuente Elaboración propia

El cantón Guayaquil llamada también "La Perla del Pacífico", con 2'350.915 habitantes siendo el cantón más poblado de país cuenta con 16 parroquias urbanas y 5 parroquias rurales. Entre sus parroquias urbanas se encuentra la Parroquia Rocafuerte con 6.100 habitantes donde está ubicado el Cine Presidente.

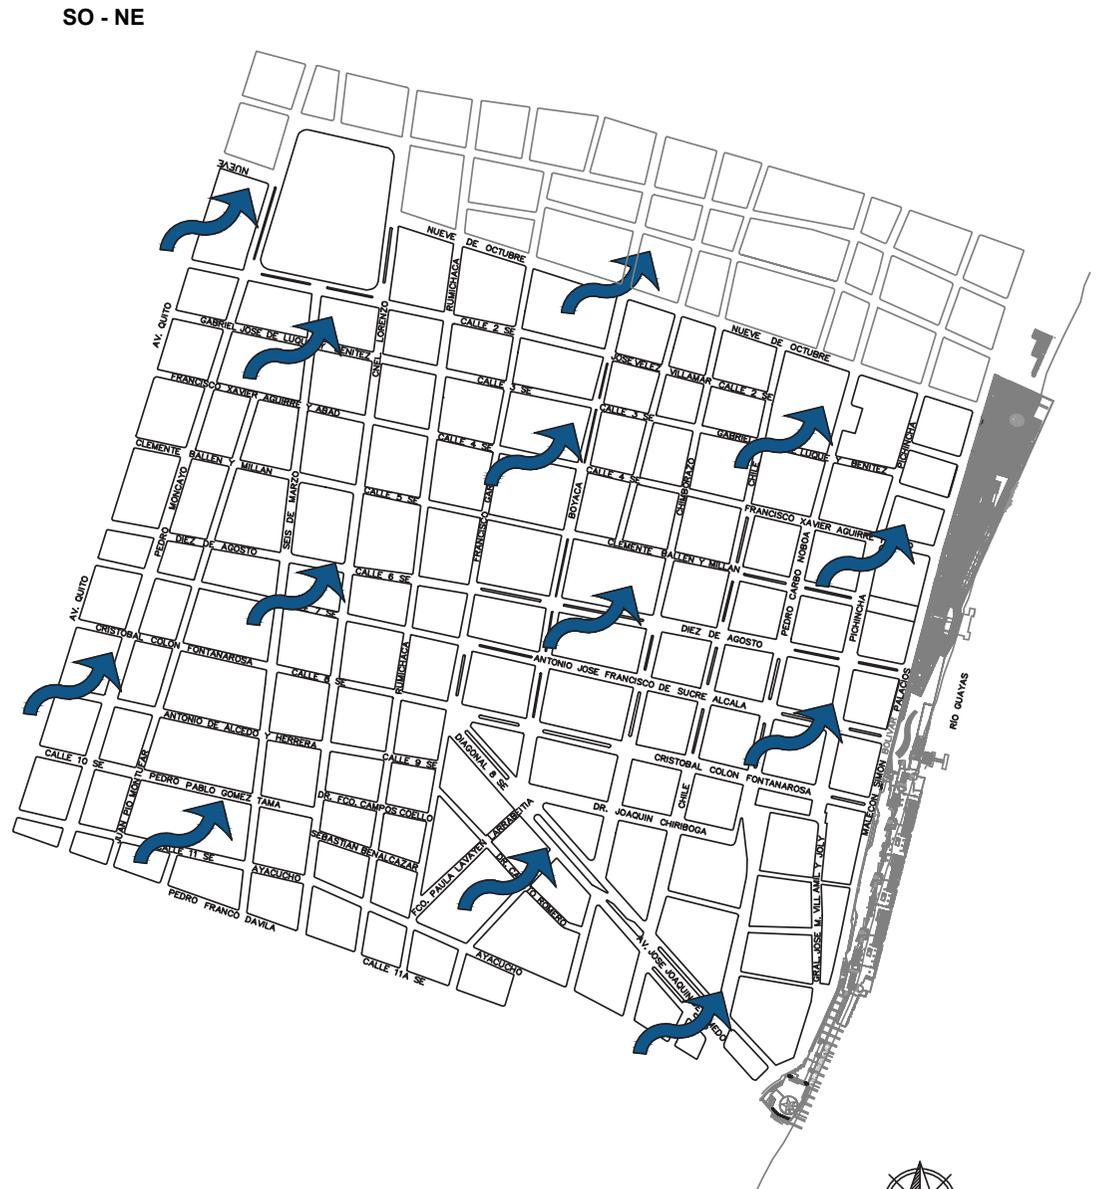
**Figura 6** Clima -Análisis de sol y viento  
Fuente Elaboración propia

La orientación de los lotes y su forma de cuadrícula de vista en planta permite una leve circulación de los vientos hacia las edificaciones. A demás que en la parroquia Rocafuerte existen alturas diferente con diferencias de pisos por lo que los vientos circulan dependiendo de una buena ubicación de ventanas y entorno.

La ciudad de Guayaquil cuenta con un promedio de 12 horas de luz así como 12 horas de crepúsculo por lo que hay una igualdad durante el día durante todo los meses del año.

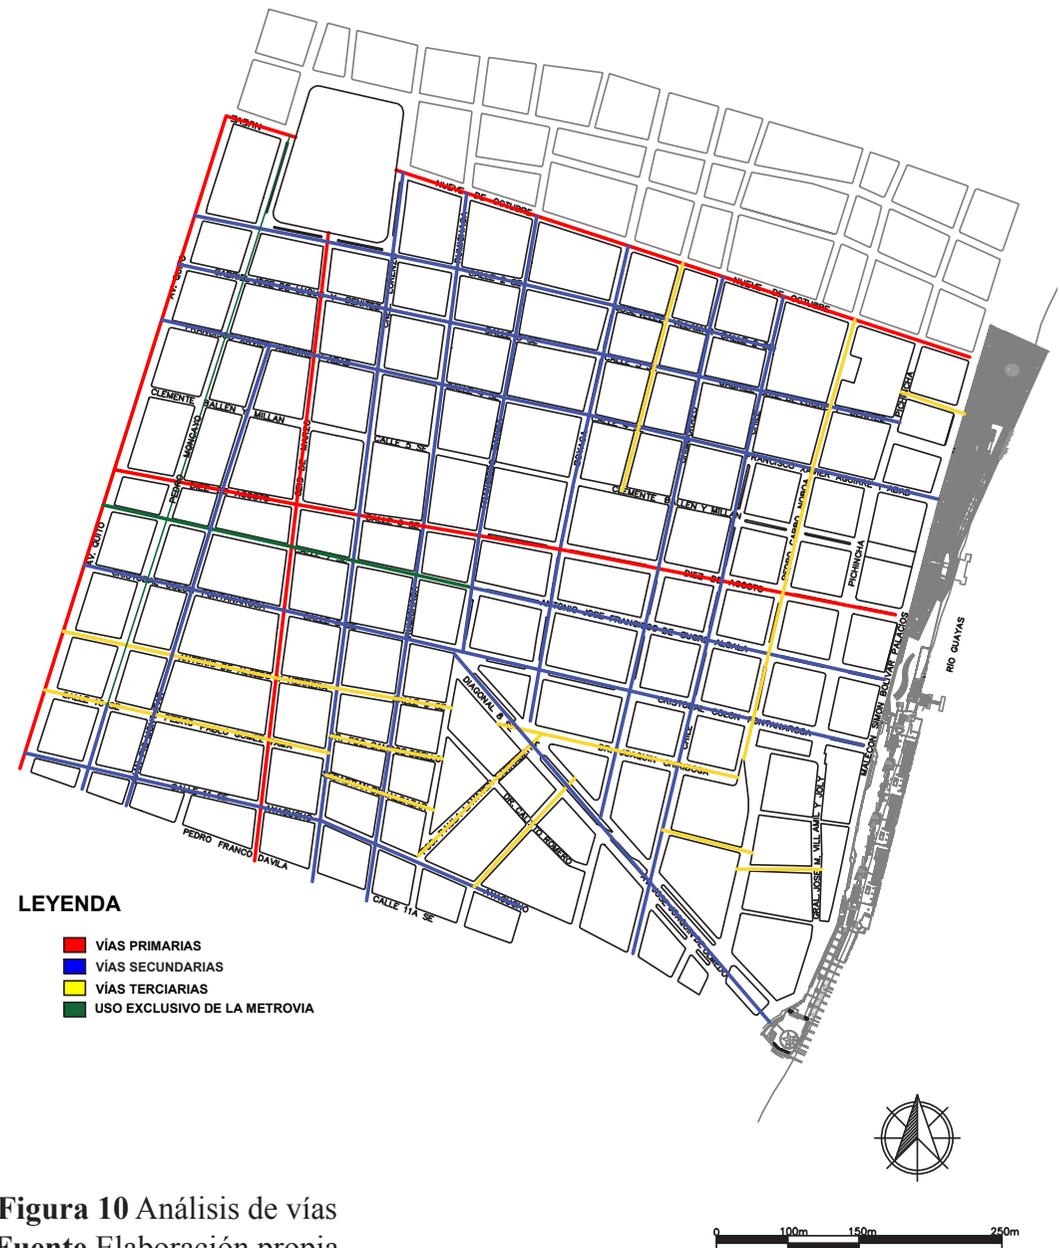
**Figura 10** Análisis de vías  
Fuente Elaboración propia

**Vía Secundaria:** Velocidad de 40-60 km/h. Circuito distribuidor principal. Sección de 18m de dos carriles.

**Vía Terciaria:** Velocidad de 50 km/h de 12m con dos carriles. Calles interiores colectoras.

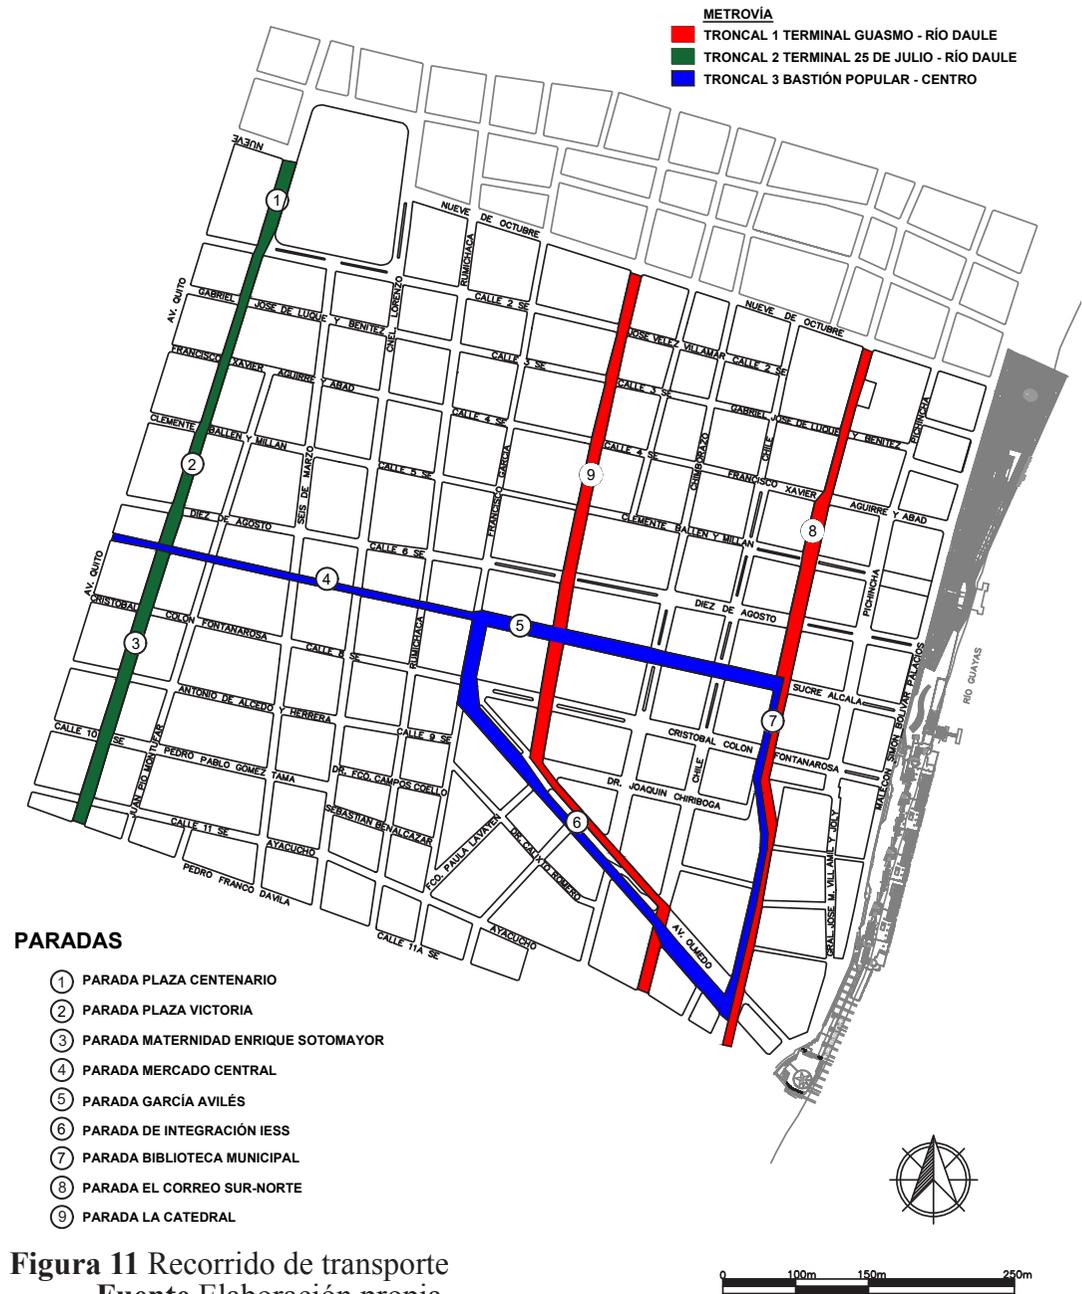
**Figura 11** Recorrido de transporte  
Fuente Elaboración propia

Dentro de la Parroquia Rocafuerte el transporte urbano como La Metrovía y los buses de uso público son primordiales para la movilización del usuario dentro de la ciudad y del sector. La Parroquia cuenta con varias estaciones y paradas importantes de La Metrovía (Figura 11). Entre ellas están: La Metrovía 2 “Parada Plaza Victoria”, Metrovía 2 “Parada Plaza Centenario”, Metrovía 2 “Parada Maternidad Enrique Sotomayor”, Parada “La Catedral”, Parada “El Corre Sur-Norte” y la Parada de Integración IESS. El problema conlleva a que el sector centro de la ciudad de Guayaquil cuenta con calles estrechas y cantidad de vehículos particulares y urbanos que perjudican a los peatones a usar las calles por la falta de comodidad, seguridad y por la cantidad de carros durante el día.

La parada Metrovía 2 “Parada Plaza Centenario”, es la más importante para la rehabilitación que se está proponiendo. Esta está junto al parque Centenario que ayudará con la conexión del Patrimonio del Cine Presidente. El punto de una restauración y de una regeneración urbana para el sector, es que el peatón pueda sentirse seguro en todo el trayecto de la nueva propuesta turística donde el usuario sería el primer beneficiario.

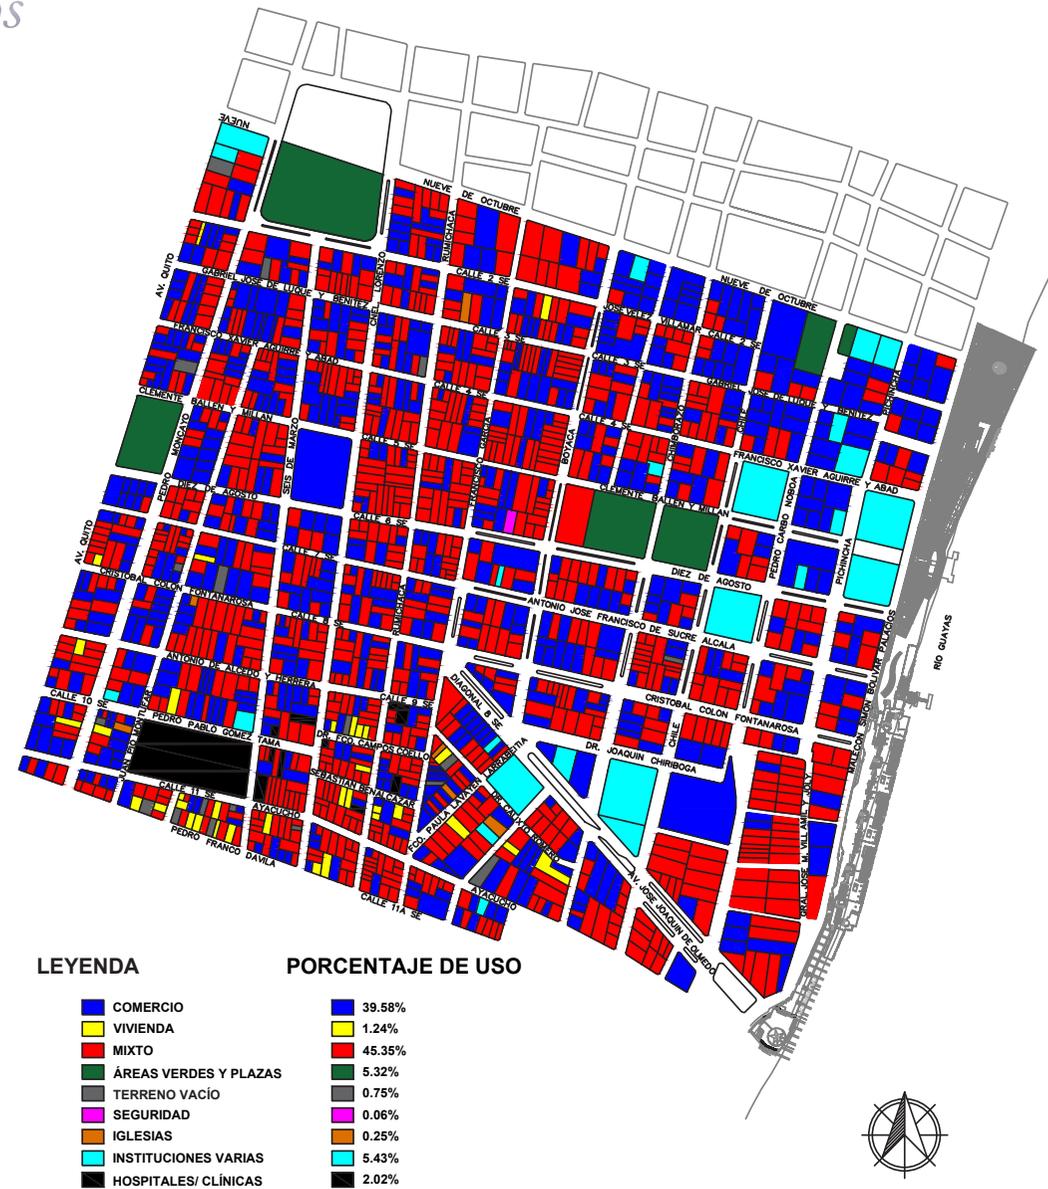
**Figura 12** Uso de suelo y equipamientos  
Fuente Elaboración propia

La Parroquia Rocafuerte al igual que la mayor parte del centro de la ciudad de Guayaquil, cuenta con gran porcentaje de viviendas antiguas, patrimoniales y en uso. Luego de hacer un análisis de uso de suelo en la parroquia, se llegó a la conclusión que el mayor porcentaje de uso es el mixto, el cual se refiere a vivienda y comercio juntos con un 45.35%. Luego están las edificaciones relacionadas al comercio con un 39.58% y las pocas edificaciones dirigidas solo para uso de vivienda con 1.24%. El área verde y plazas solo ocupan el 5.32% el cual solo llegan al 0.15 m<sup>2</sup> por persona sin poder llegar al índice de áreas verdes de la OMS el cual cuenta con un capital de índice de 16 m<sup>2</sup> por persona. Dentro de las clínicas y hospitales cuenta con 2.02% y con un radio de uso a nivel ciudad o con parroquias.

Dentro de la Parroquia Rocafuerte se puede observar que solo hay un UPC y un 0.06% de uso de seguridad para toda la zona dentro de las 107.9 hectáreas. Esto se resume a un problema no solo por la seguridad sino también por el consumo de drogas mencionada por los moradores del sector.

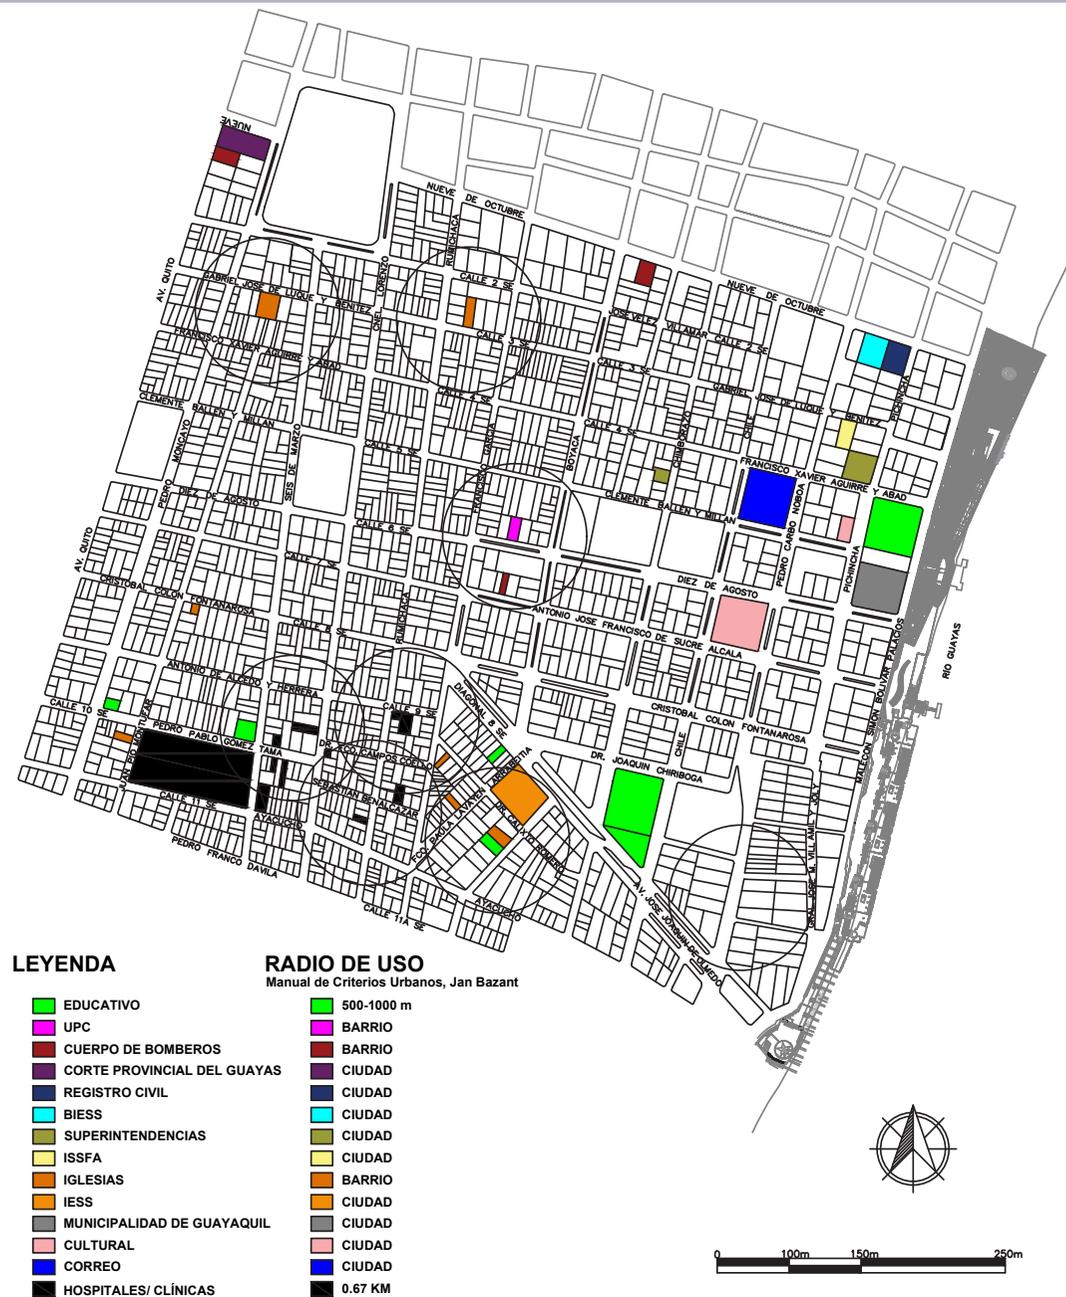
Figura 13 Equipamientos (Radio de uso)

Estos hacen énfasis y son importantes dentro del sector tanto como para los habitantes y como para la ciudad, ya que algunos solo se encuentran ubicados únicamente en ese territorio sin ninguna sede, un ejemplo es la Municipalidad de Guayaquil que se encuentra junto a la calle del Malecón frente al Río Guayas. De la misma forma hay museos, el correo y superintendencias que hacen que moradores del resto de la ciudad vayan a la Parroquia para sus usos diarios.

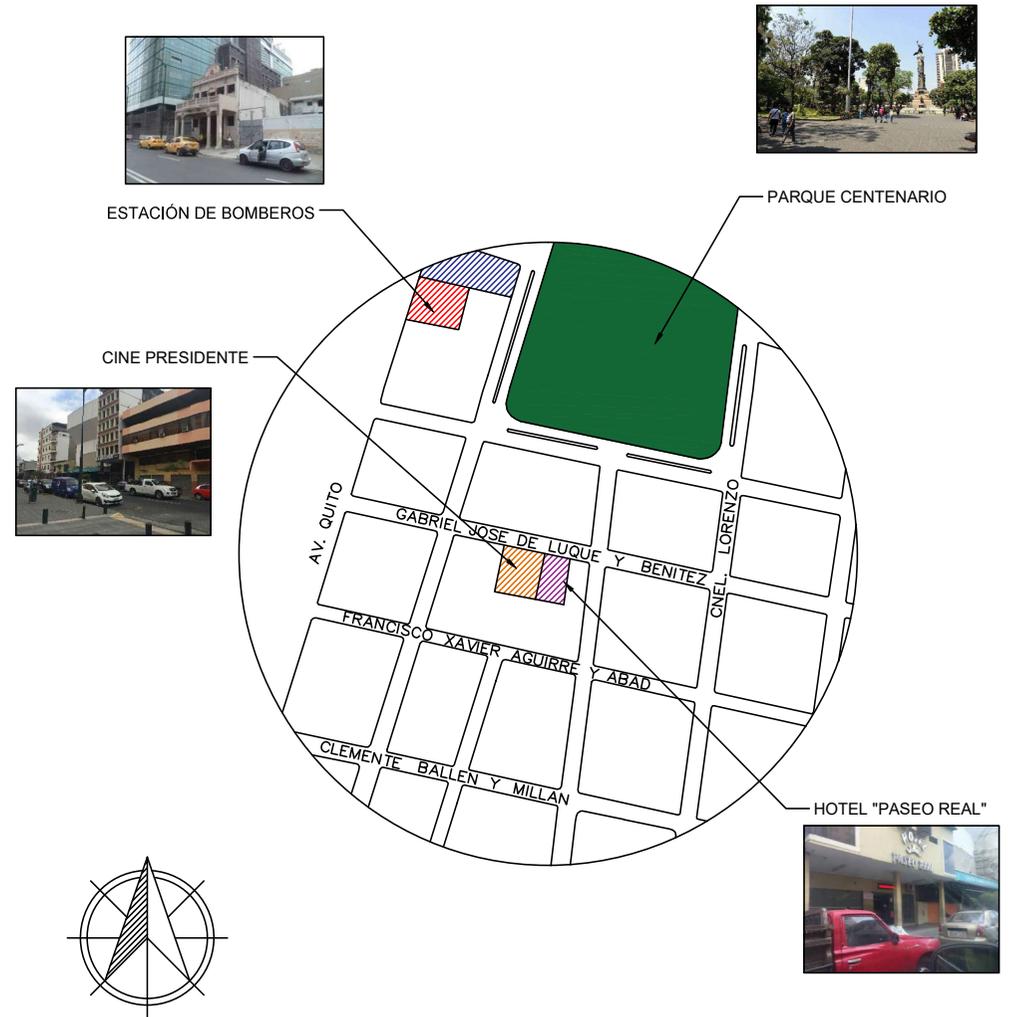
**Figura 14** Mapa de entorno  
Fuente Elaboración propia

Uno de los hitos principales de la ciudad de Guayaquil es el Parque Centenario. La mitad del parque se encuentra en la Parroquia Rocafuerte a dos cuadras del Cine Presidente. El parque Centenario permite que el Cine tenga un lugar cercano de turismo para que ayude con su restauración y así poder hacer conjunto con un hito importante para la ciudad. Cerca del cine se puede encontrar una estación de bomberos el cual también ayuda con la recuperación del sector y actualmente hay un nuevo terreno funcionando como zona de parqueo para las personas que llegan día a día. En sus alrededores se encuentran zonas de comercio, viviendas pero principalmente uso mixto el cual también tiene un gran porcentaje de uso a nivel de parroquia. En su lado izquierdo está ubicado el hotel "Paseo Real" producto del origen de unos de los mayores problemas que fue mencionado: La prostitución, por su mal e inadecuado uso y abandono de lugares cercanos que permanecen a mayor parte del tiempo cerrados.

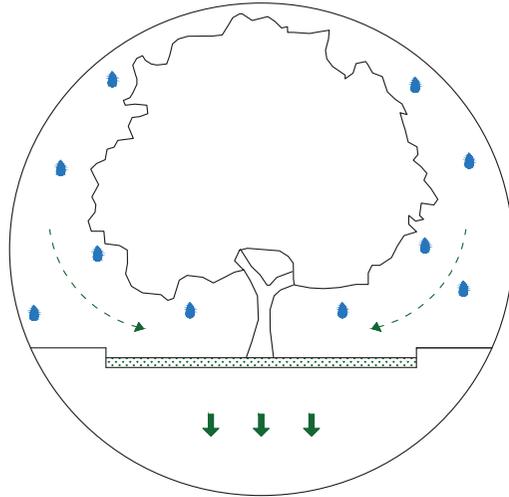
**Figura 20** Calles verdes

Una de las implementaciones que se considerará en la regeneración urbana, es el incremento de árboles y áreas verdes en las aceras dentro del sector como lo demuestra la figura 20. A pesar de que Guayaquil superó el índice verde urbano (IVU) por ciudadado que la Organización Mundial de Salud (OMS) recomienda (9m<sup>2</sup>), dentro de la ciudad no se aprecia debido a que los valores de IVU toma en consideración los parques grandes ubicados en lugares específicos de la ciudad de Guayaquil. Los árboles provocarán una satisfacción de aire puro, sombras, comodidad, viento y naturaleza en la regeneración.

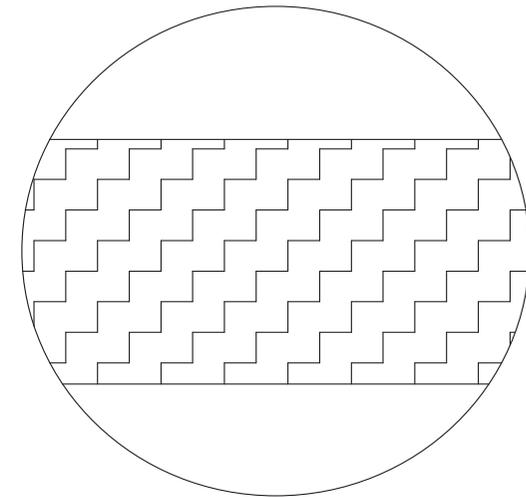
**Figura 22** Murales culturales

Los murales culturales de la figura 22 pueden representarse tanto en paredes o muros o como en el suelo. Las líneas peatonales que actualmente están pintadas pueden usarse como referencia para poder crear dibujos artísticos y novedosos en relación con el patrimonio cultural o la historia del sector. Esto podría ayudar a la innovación del lugar y generar un atractivo pequeño pero que puede llamar mucho la atención para turistas o ciudadanos.

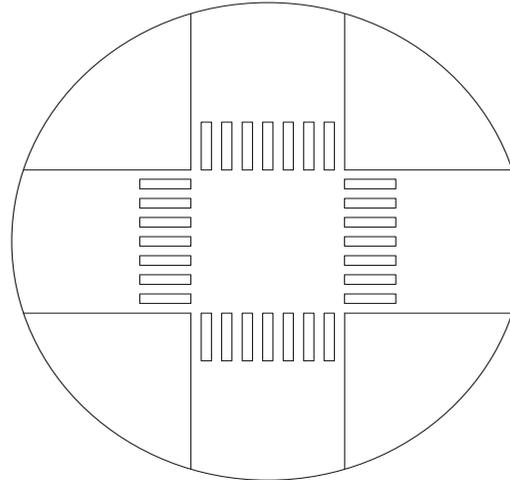
**Figura 24** Paso de peatones con diseño

Pasos peatonales con diseños ya han sido implementados dentro de la ciudad. Se tomó como referencia el Malecón 2000 donde actualmente se encuentran este tipo de pasos peatonales. El objetivo de es demostrar la cultura e historia del lugar y poder escribir de una forma creativa al usuario.

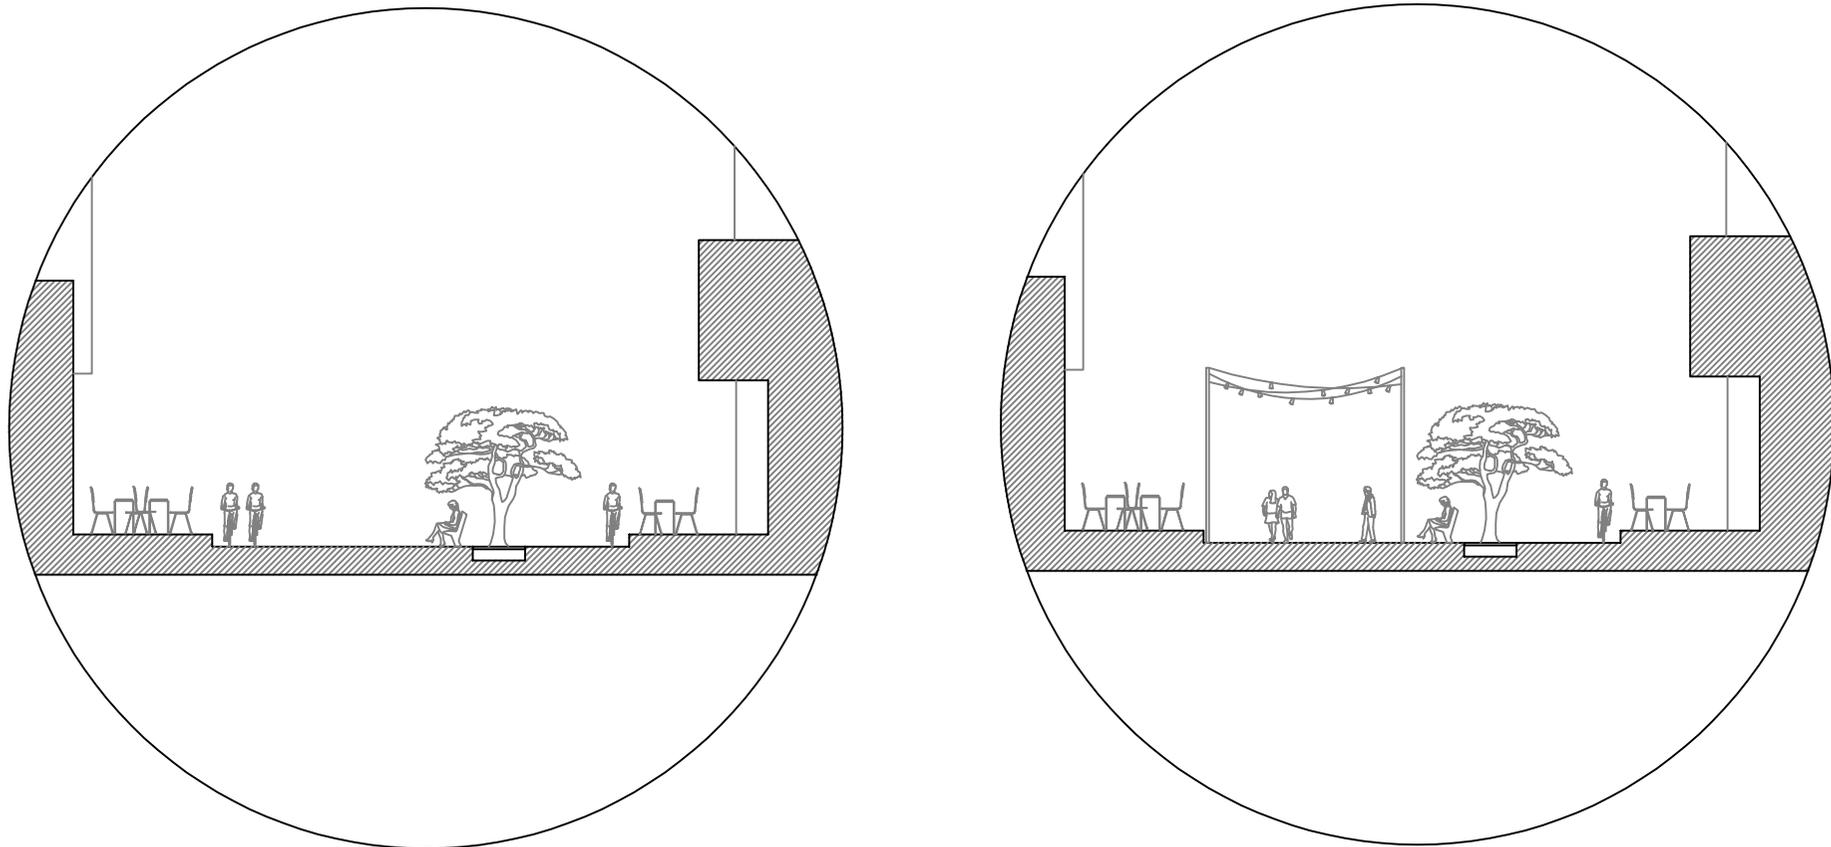
**Figura 28** Secciones de propuesta urbana en vías y aceras  
**Fuente** Elaboración propia

La propuesta se enfoca principalmente en las actividades que "La Ruta del Arte" tendrá. En ellas se encuentra, el deporte, comercio, expositores, pinturas, lectura, comida y entre muchos más. La vías y aceras son parte fundamental en la integración de todas estas experiencias para poder lograr un buen y comodo ambiente para el usuario.
