**UNIVERSIDAD DE ESPECIALIDADES ESPÍRITU SANTO  
FACULTAD DE ARQUITECTURA Y DISEÑO**

**CRITERIOS PARA EL DISEÑO DE PROTOTIPOS DE ESPACIOS ACCESIBLES**  
DIRIGIDOS A LA ADECUACIÓN ESPACIAL DE UN CENTRO DE INTEGRACIÓN PARA  
PERSONAS CON DEFICIENCIA VISUAL EN LA CIUDAD DE GUAYAQUIL

TESIS PRESENTADA COMO REQUISITO PREVIO PARA OPTAR AL TÍTULO DE ARQUITECTO

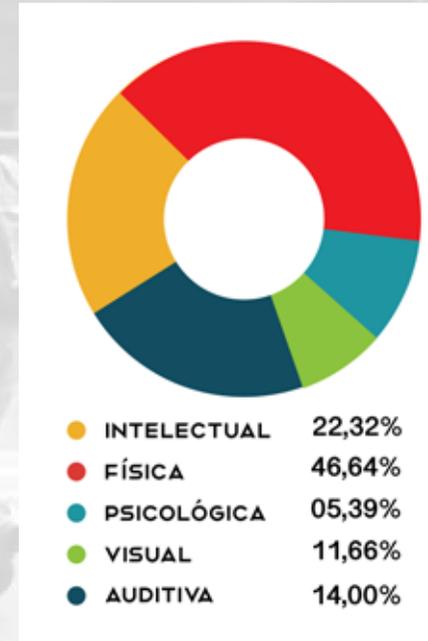
Cuadro #1  
Tipos de discapacidades a nivel nacional. CONADIS (2018)  
Fuente: Elaboración propia del autor

Con respecto al cuadro de porcentajes emitido por la CONADIS en el año 2018, podemos notar que la discapacidad visual toma un porcentaje importante de la población, con ello el enfoque de conceptualización de discapacidad visual se define como “deficiencia de los órganos visuales, y cualquier causa de limitación que interfiera con el aprendizaje normal” (Valdez)(pág. 3)

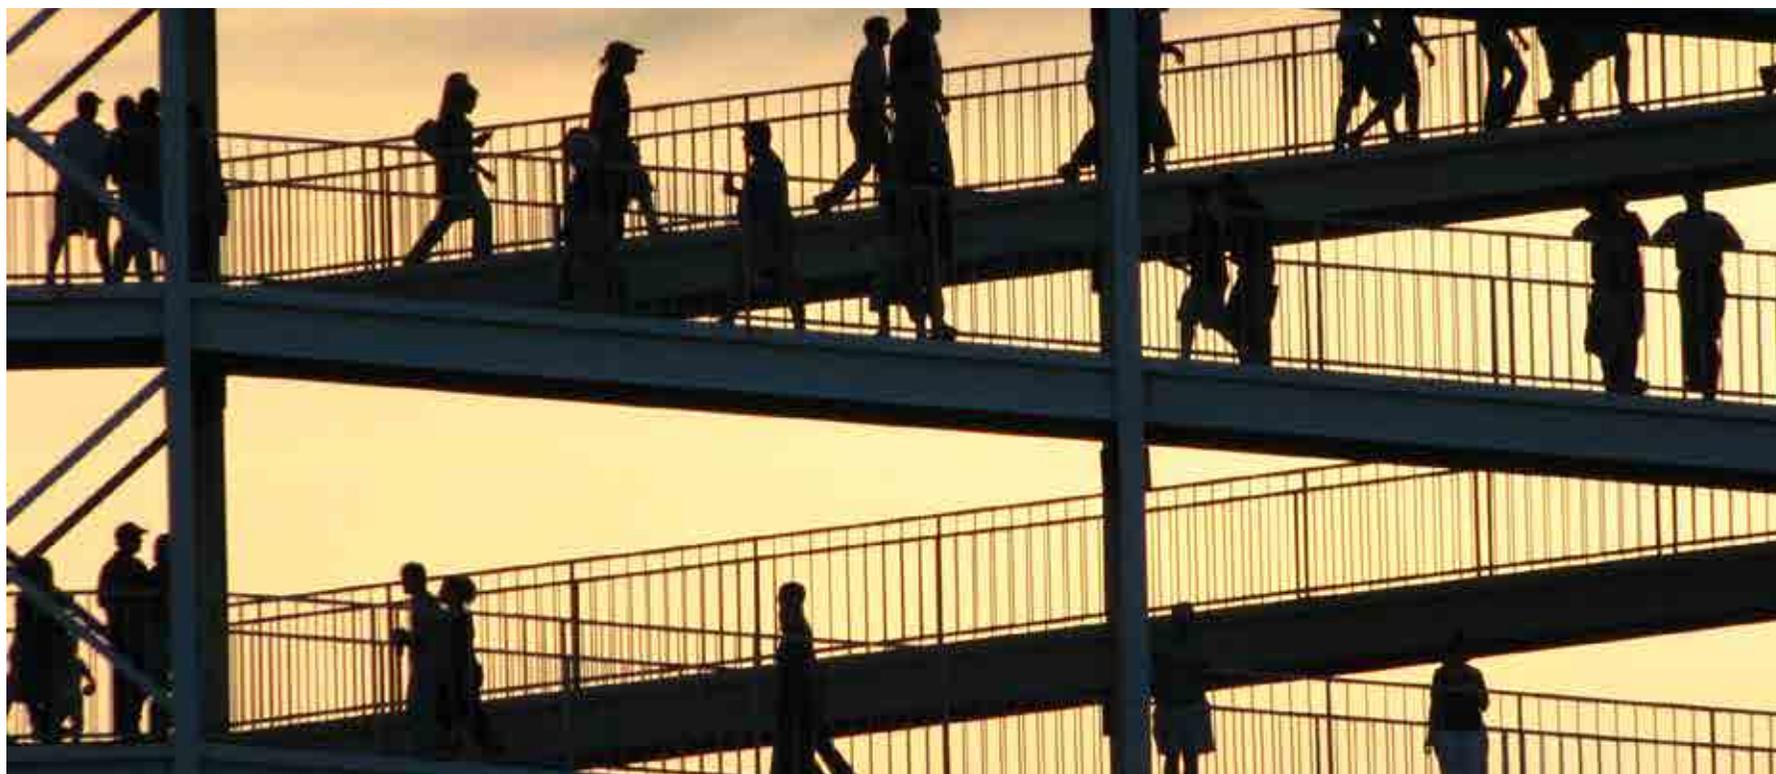
IMAGEN #14

Diseño de escaleras con rampas incluidas

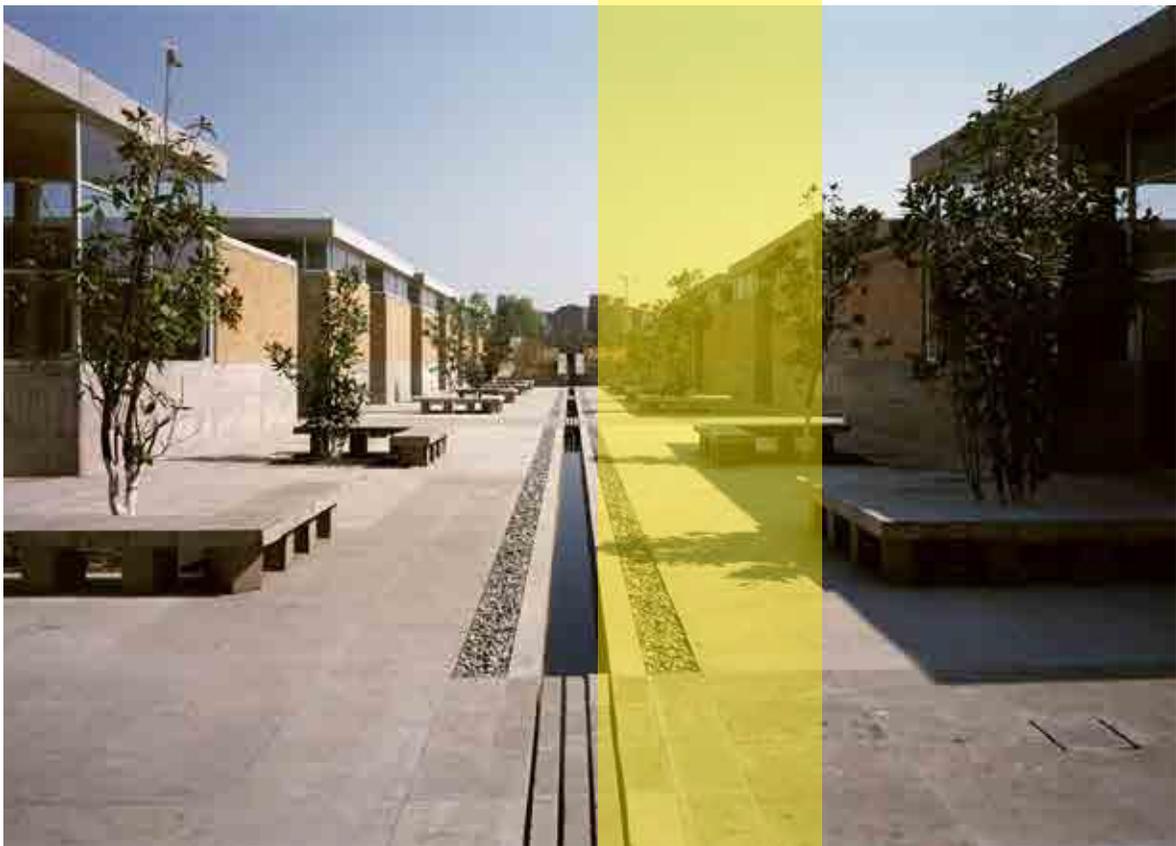
IMAGEN #17

El corredor vital de la construcción mantiene una distribución conservadora y limpia que permite ser leída y prevista con facilidad, dando a notar los cambios de texturas sin tener que ser muy obvia la disposición de los materiales. La diagramación de los espacios es abierta y permite ver la composición de las cubiertas, dando mayor altura y ambientando los espacios sin necesidad de cubiertas que generen calor.

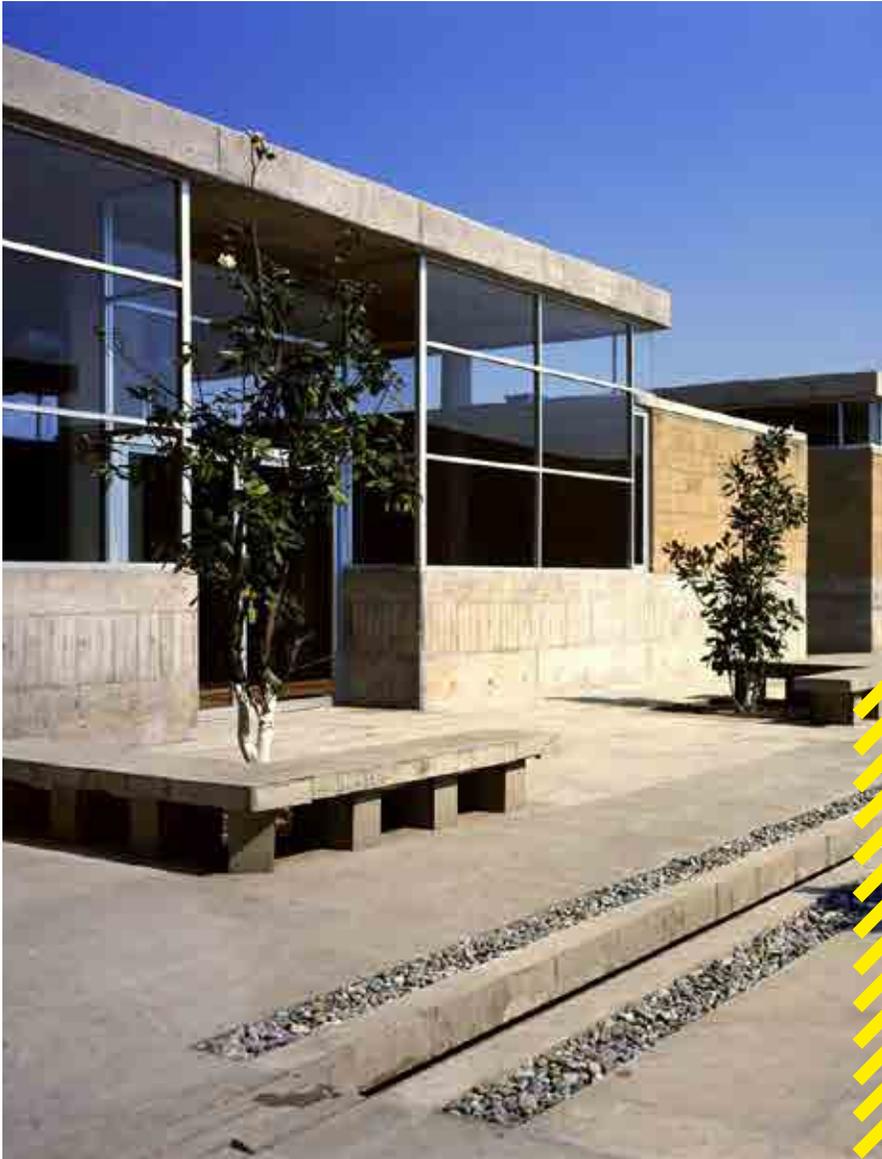
**IMAGEN #18**  
Bloque de aulas de taller del centro de  
invidentes y débiles visuales  
**Fuente:** Plataforma arquitectura

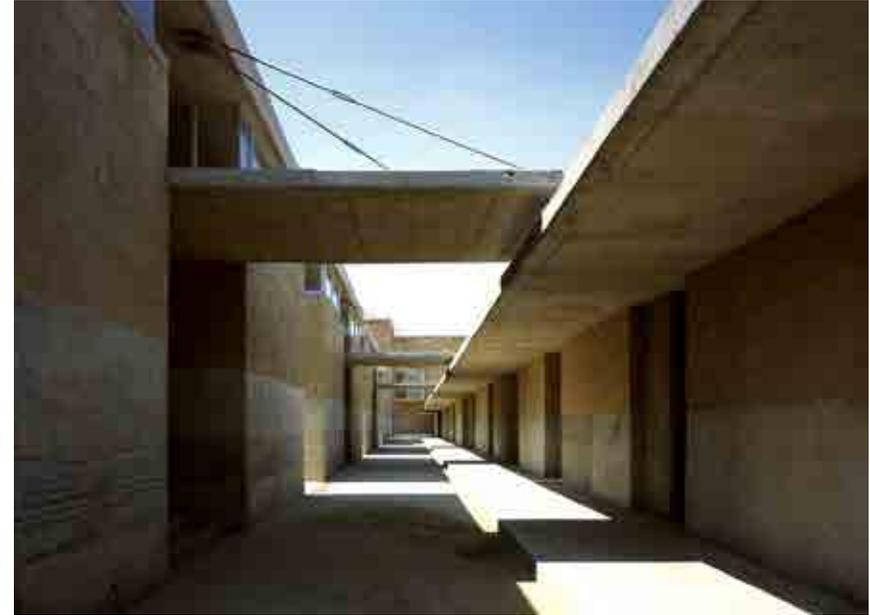
**IMAGEN #19**  
Corredores internos de bloques del centro  
de invidentes y débiles visuales  
**Fuente:** Plataforma arquitectura

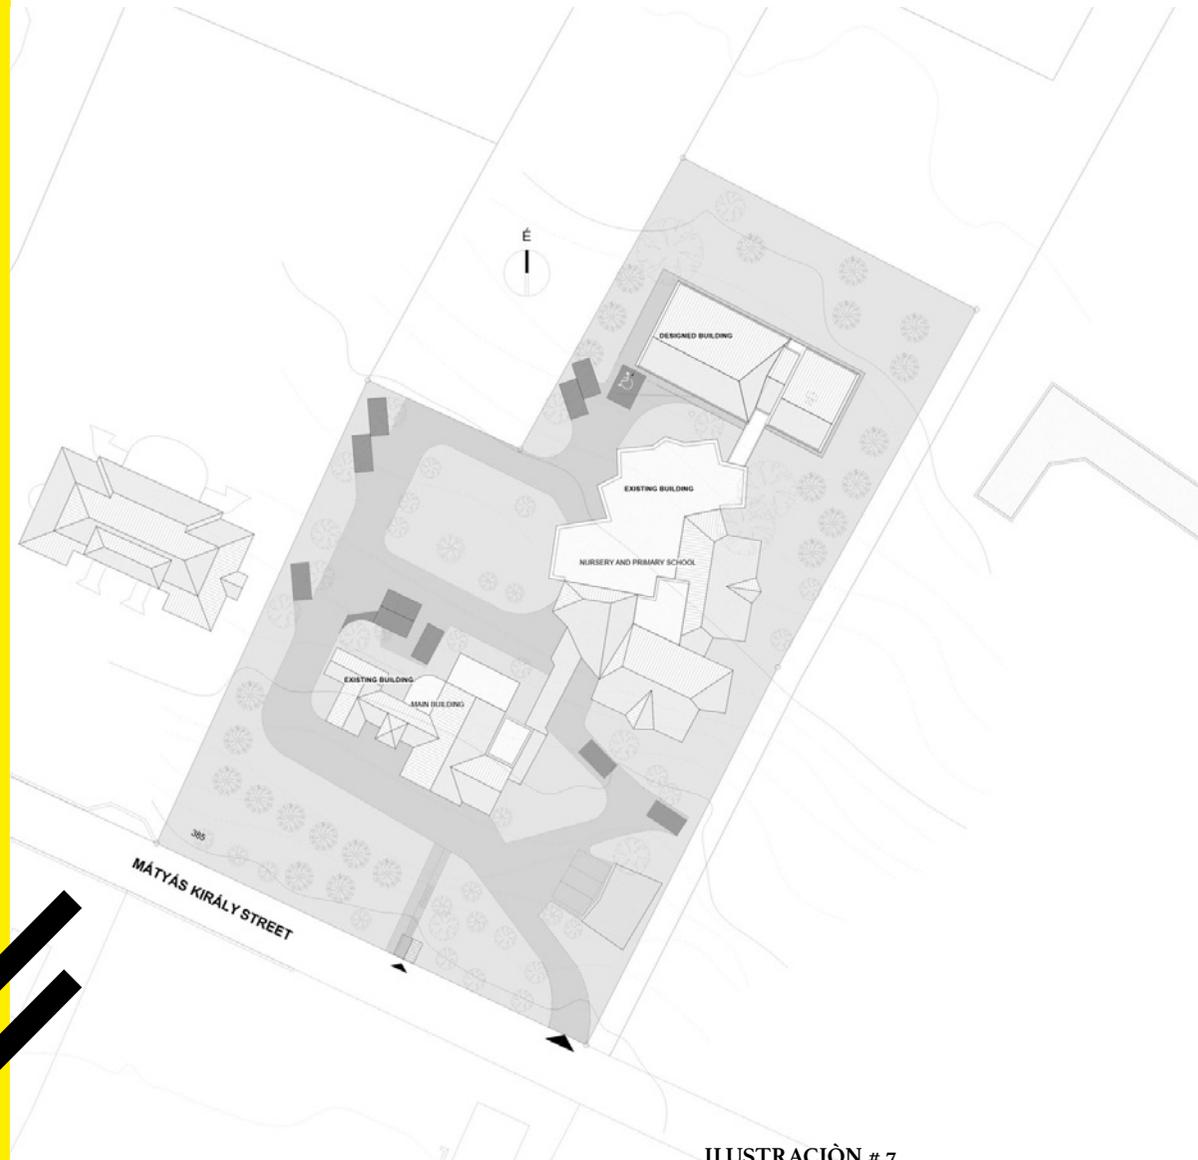
ILUSTRACIÓN # 7

Plano de implantación del Centro Battyány László

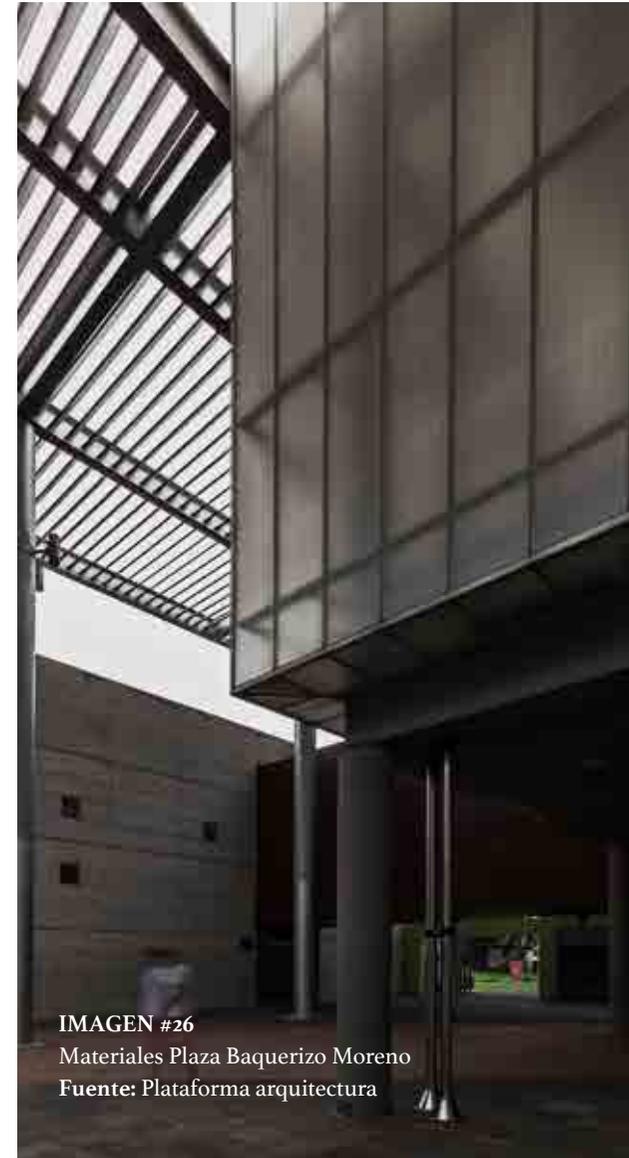
IMAGEN #26  
Materiales Plaza Baquerizo Moreno  
Fuente: Plataforma arquitectura

Para este proyecto se utilizaron materiales como el policarbonato por su propiedad traslúcida, el hormigón visto, madera y estructura metálica y planchas de Corten para crear un mayor contraste y apreciación del visitante del paisajismo existente.

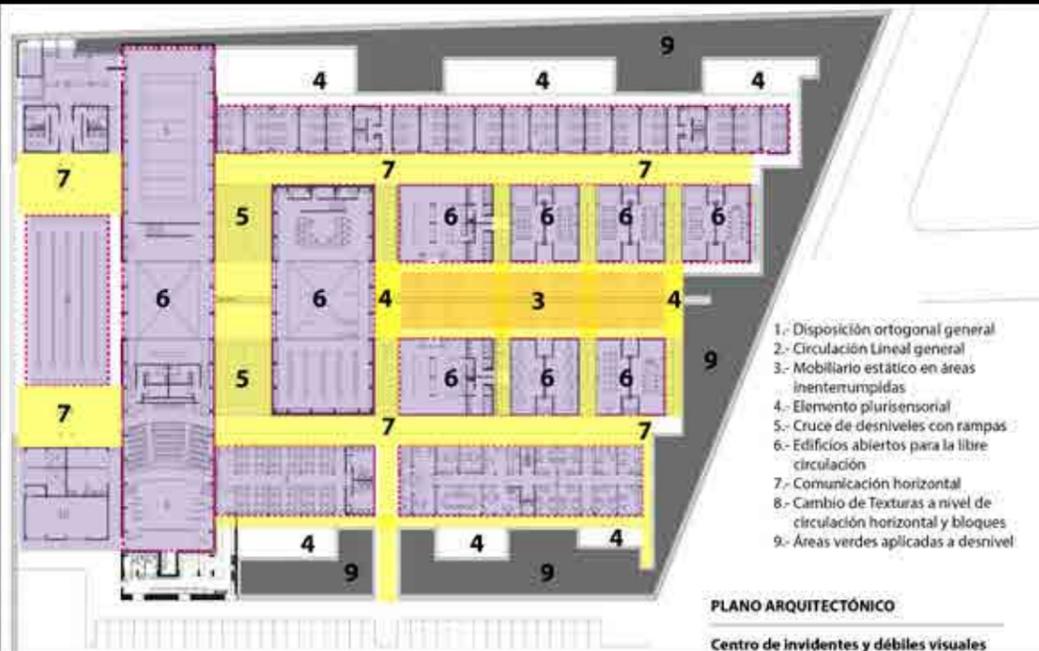
<p><b>PLANO ARQUITECTÓNICO</b> Centro de invidentes y débiles visuales</p> <p>1.- Disposición ortogonal general 2.- Circulación Lineal general 3.- Mobiliario estático en áreas ininterumpidas 4.- Elemento plurisensorial 5.- Cruce de desniveles con rampas 6.- Edificios abiertos para la libre circulación 7.- Comunicación horizontal 8.- Cambio de Texturas a nivel de circulación horizontal y bloques 9.- Áreas verdes aplicadas a desnivel</p>											
		<p><b>TIPO DE COMPOSICIÓN GENERAL</b></p>												
		<p><b>MATERIALES</b></p>												
Variantes de Análisis	<p><b>PLAN DE NECESIDADES</b></p>													
	Ortogonal	x	Madera	X	Talleres / Salas de Actitud múltiple	X	Biblioteca	X	Piscina	X	Salas médicas / Enfermería	X	Oficinas /hall / Recepción	X

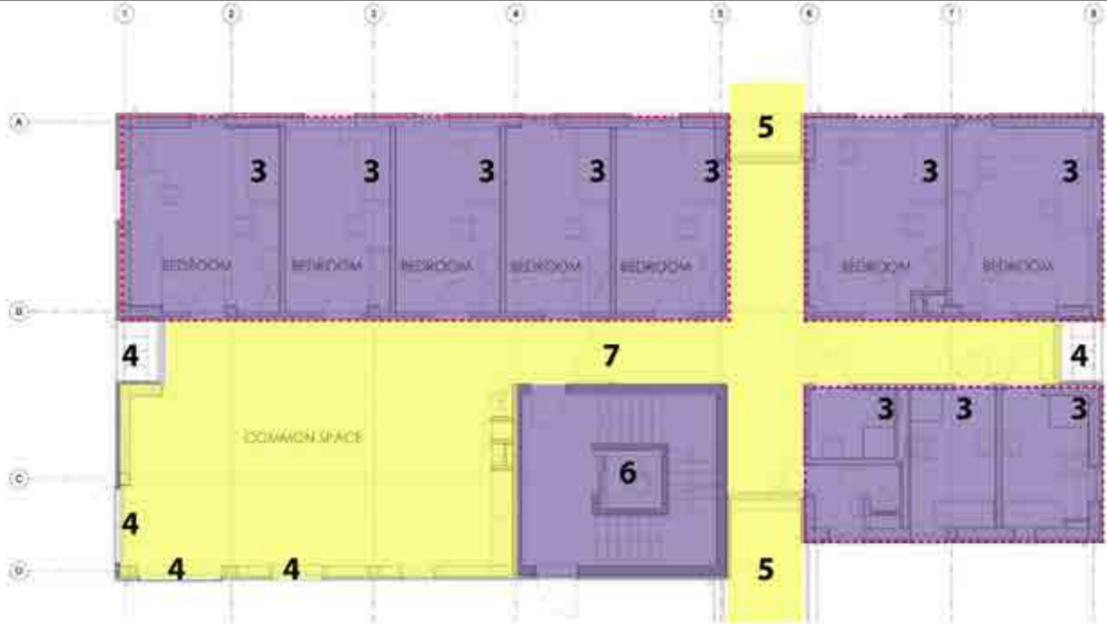
Lighthouse . INSTITUTO PARA CIEGOS BATTYÁNY LÁSZLO	Año	2015

<p>1.- Disposición ortogonal general 2.- Circulación Lineal general 3.- Mobiliario estático en áreas ininterrumpidas 4.- Elemento plurisensorial 5.- Cruce de desniveles con rampas 6.- Circulación Vertical 7.- Comunicación horizontal</p> <p><b>PLANO ARQUITECTÓNICO</b> Lighthouse. Instituto para ciegos Battyany Lászlo</p>									
			Ubicación	Budapest, Hungría										
			Metraje Construido	1500 m2										
Variantes de Análisis	<b>TIPO DE COMPOSICIÓN GENERAL</b>		<b>MATERIALES</b>		<b>PLAN DE NECESIDADES</b>									
	Ortogonal	x	Madera		Talleres / Salas de Actitud múltiple		Biblioteca		Piscina		Salas médicas / Enfermería	X	Oficinas /hall / Recepción	X
	Asimétrica		Vidrio	X	Aulas		Canchas deportivas	X	Vestidores	X	Dormitorio	X	Área de Rehabilitación	X

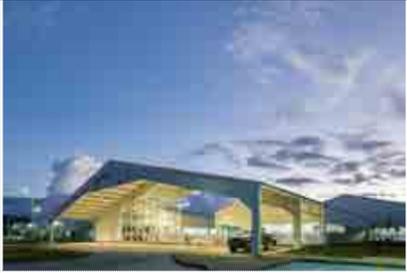
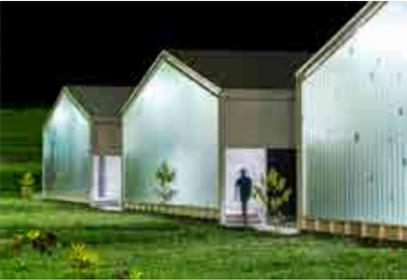
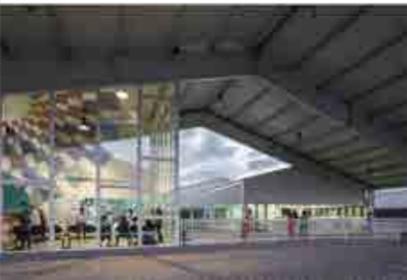
CUADRO #13 ANÁLISIS DE CASO NACIONAL - CASO # 2 HOSPITAL DEL PUYO

<p>1.- Disposición ortogonal general 2.- Circulación Lineal general 3.- Mobiliario estático en áreas ininterrumpidas 4.- Elemento plurisensorial 5.- Terreno y bloques a nivel 6.- Edificios abiertos para la libre circulación 7.- Comunicación horizontal (nivel +0,00) 8.- Áreas verdes internas formando jardines internos</p> <p><b>PLANO DE IMPLANTACIÓN Y FACHADA</b> Hospital de Puyo</p>

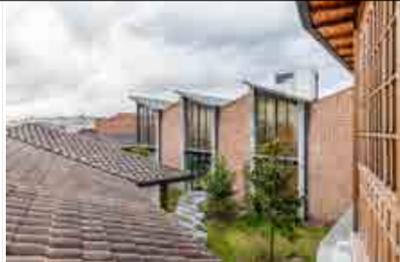
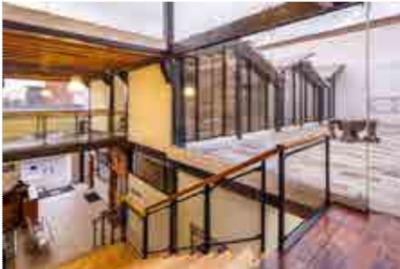
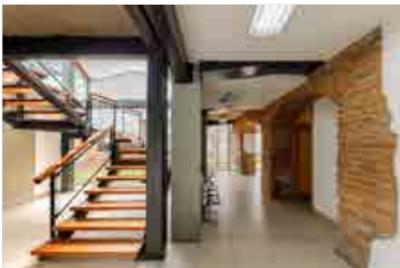
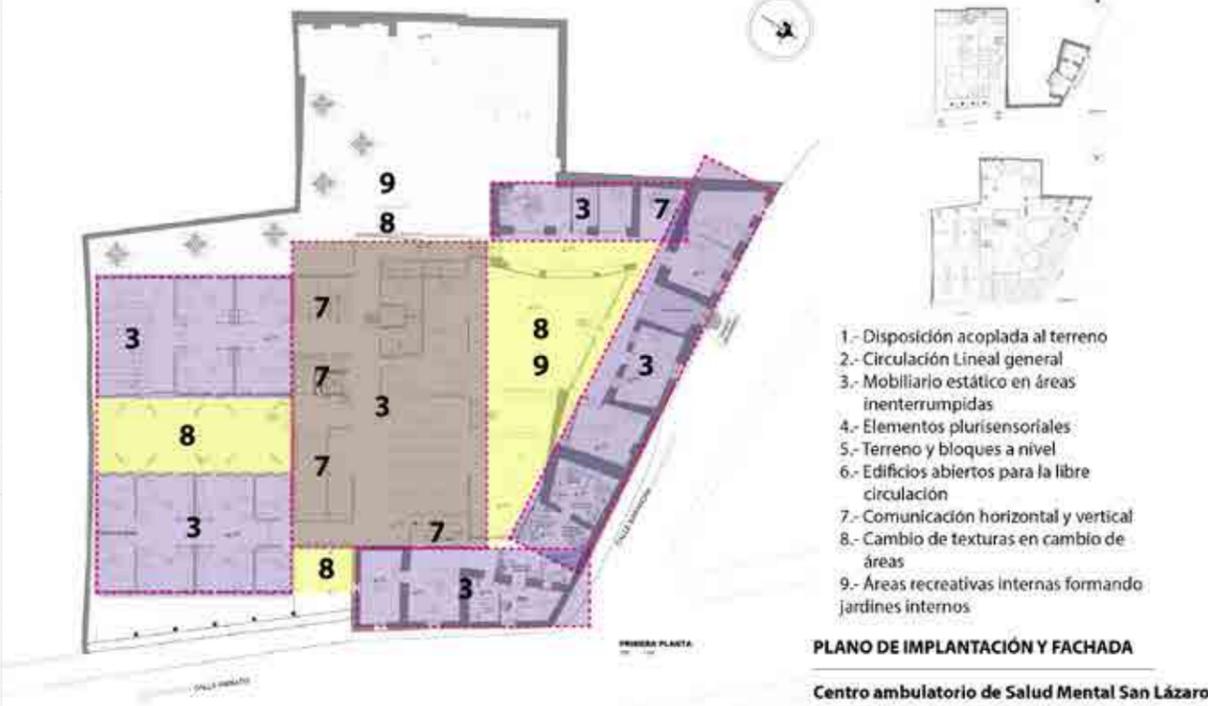
CUADRO #14 ANÁLISIS DE CASO NACIONAL - CASO # 3 CENTRO AMBULATORIO DE SALUD MENTAL. SAN LÁZARO.

<p>1.- Disposición acoplada al terreno 2.- Circulación Lineal general 3.- Mobiliario estático en áreas ininterrumpidas 4.- Elementos plurisensoriales 5.- Terreno y bloques a nivel 6.- Edificios abiertos para la libre circulación 7.- Comunicación horizontal y vertical 8.- Cambio de texturas en cambio de áreas 9.- Áreas recreativas internas formando jardines internos</p> <p><b>PLANO DE IMPLANTACIÓN Y FACHADA</b> Centro ambulatorio de Salud Mental San Lázaro</p>										
		Ubicación	Quito, Ecuador											
		Metrage Construido	1891,00 m <sup>2</sup>											
Variantes de Análisis	<b>TIPO DE COMPOSICIÓN GENERAL</b>		<b>MATERIALES</b>		<b>PLAN DE NECESIDADES</b>									
	Ortogonal	x	Metal	X	Talleres / Salas de Actitud múltiple	X	Biblioteca		Piscina		Salas médicas / Enfermería	X	Oficinas /hall / Recepción	X

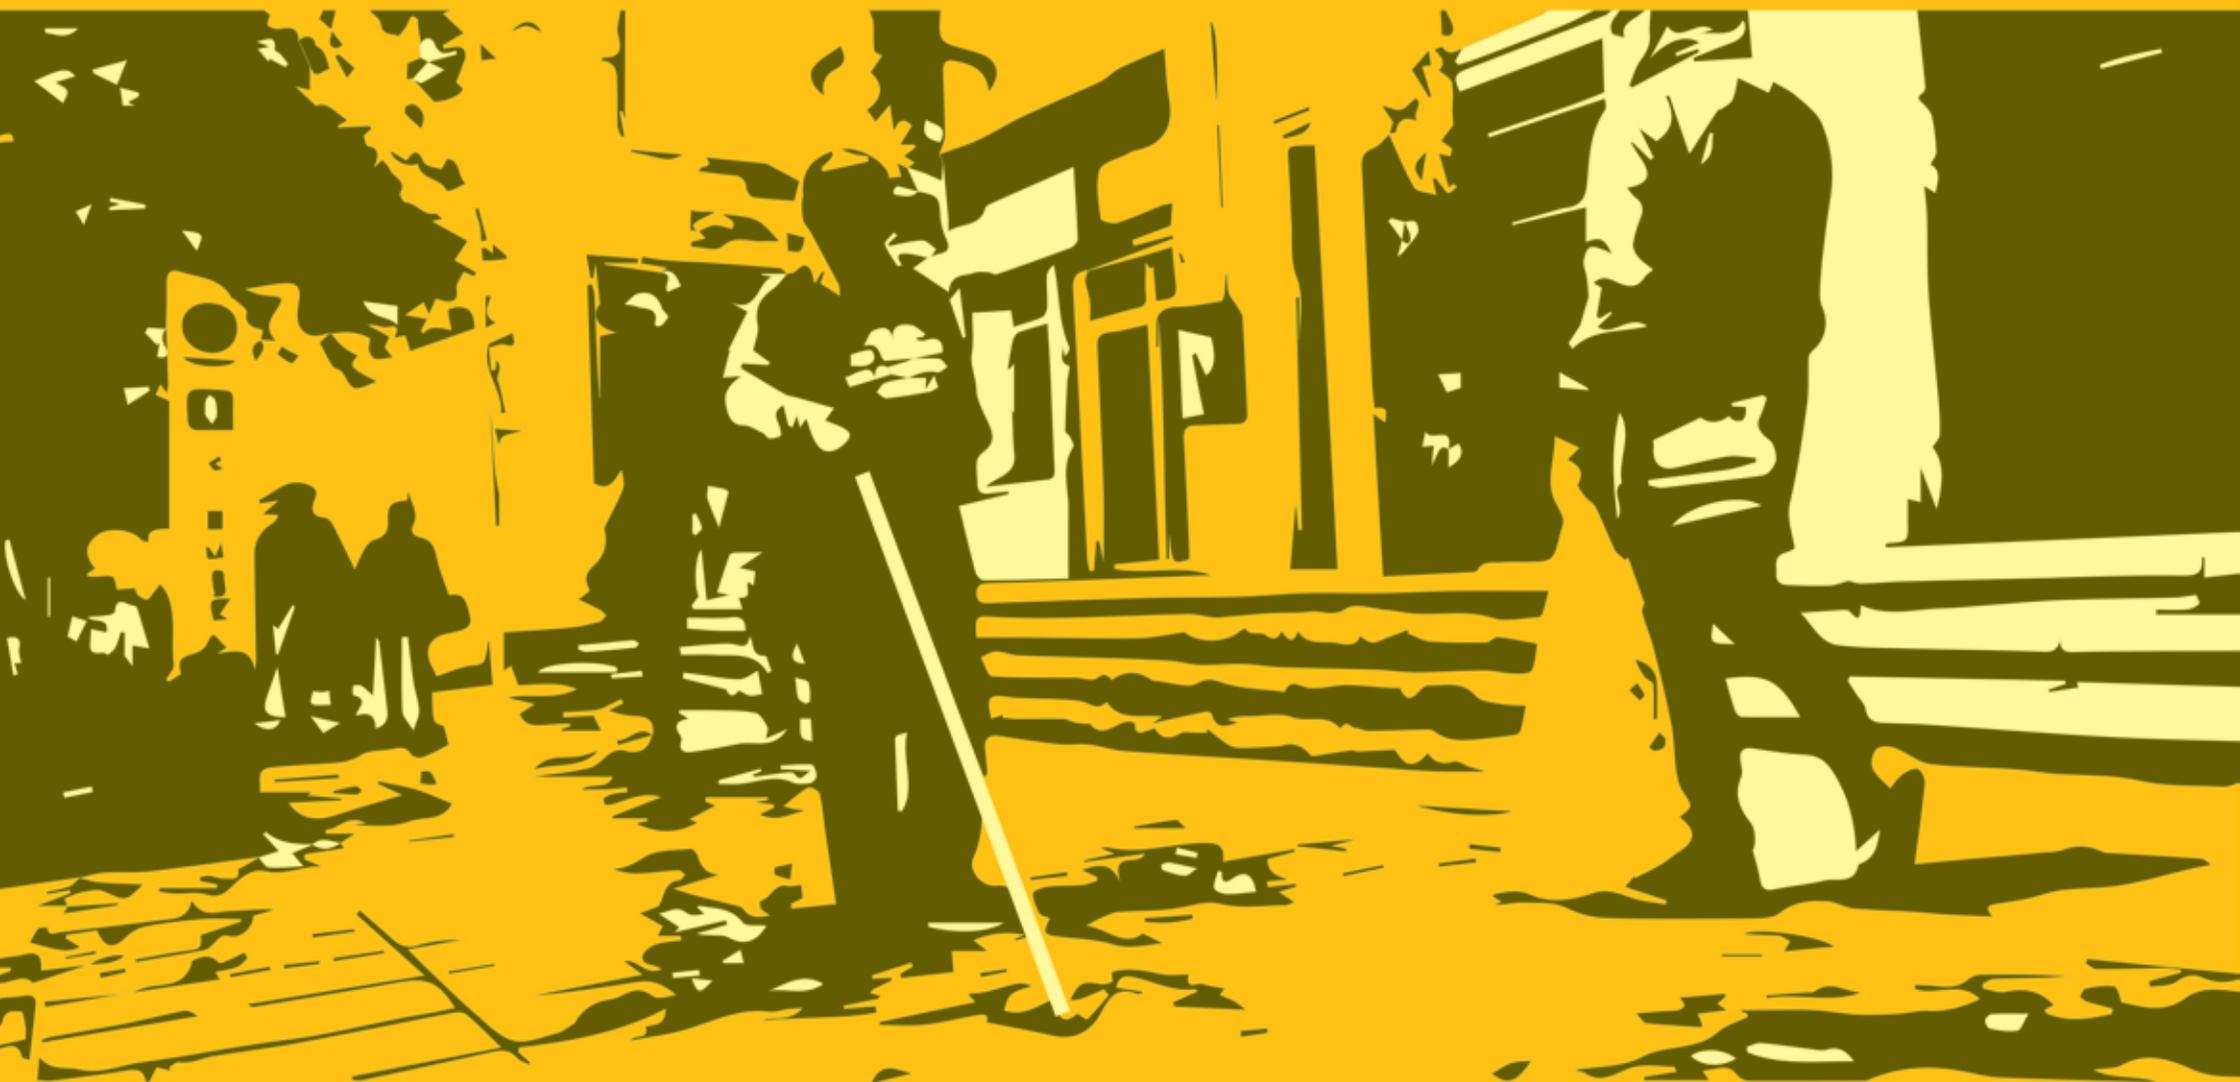
ILUSTRACIÓN # 20

Ilustración de acera urbana con trasunes

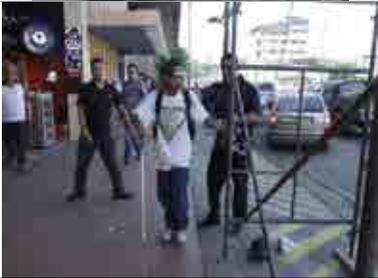
IMAGEN #41

2	Pavimentos desnivelados y sin espacio para el desplazamiento de los usuarios	
3	Pisos irregulares y sin ningún tipo de antideslizantes

4	Obstáculos en los caminos peatonales	
5	Rampas sin la pendiente adecuada (Máx. 8%)

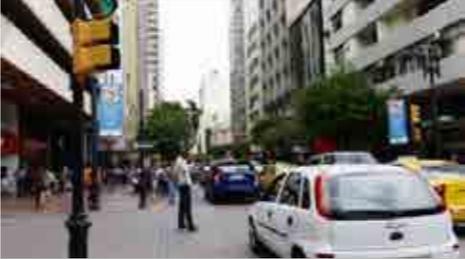
CUADRO #16 IDENTIFICACIÓN DE BARRERAS EN EL ENTORNO URBANO (CALLES)		
TIPOS DE ASPECTOS QUE SE CONSIDERAN DENTRO DEL PROYECTO		
1	Orientación confusa por la repetición de elementos (ingresos iguales) y carencia de señalización indicativa y conductiva.

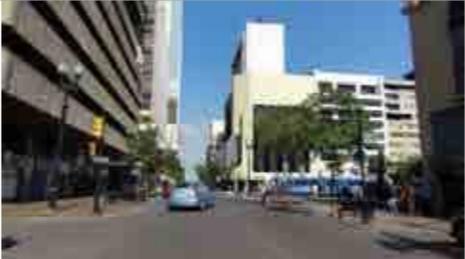
2	Desniveles entre el exterior y el interior de los edificios.

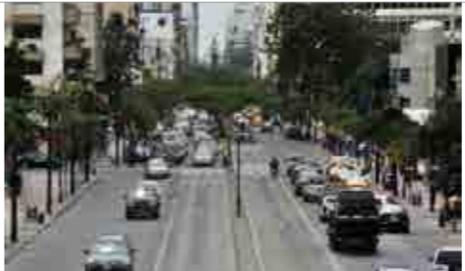
3	Espacios sin normativas de medidas para el desplazamiento y maniobra de una silla de ruedas o el acceso para las personas con bastón.

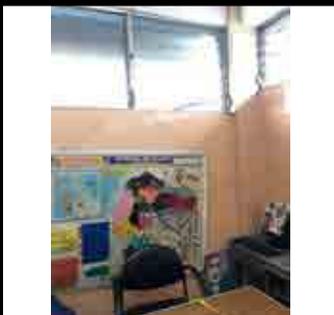
**IMAGEN #56**  
Foto 12 del centro "04 de Enero"  
**Fuente:** Elaboración propia del Autor

<p><i>Aulas y espacio de aprendizaje de lengua</i></p>	<p>Poca iluminación en el aula / No hay uso de tecnologías sonoras que ayuden a los deficientes visuales a ubicarse u orientarse</p>
3

<p>El material didáctico utilizado, tiene texturas pero no se encuentra ubicado en un lugar de fácil acceso, ni a una altura adecuada.</p>

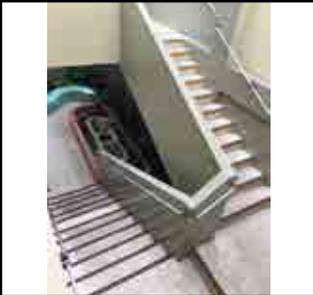
<i>Letrero Braille</i>	Placa de Braille, sin relieve alguno. / Las placas están ubicadas sin uso alguno, ni a la altura correcta.
2

<i>Escaleras</i>	Las escaleras cuentan con unos pasamanos artesanales, hecho por los profesores, y los topes de los escalones aplicados por los mismos. / No hay Cambios de texturas al inicio ni al final de la escalera. Y debido a la irregular forma de los pasamanos, por su falta de continuidad en los laterales no es muy funcional.
3

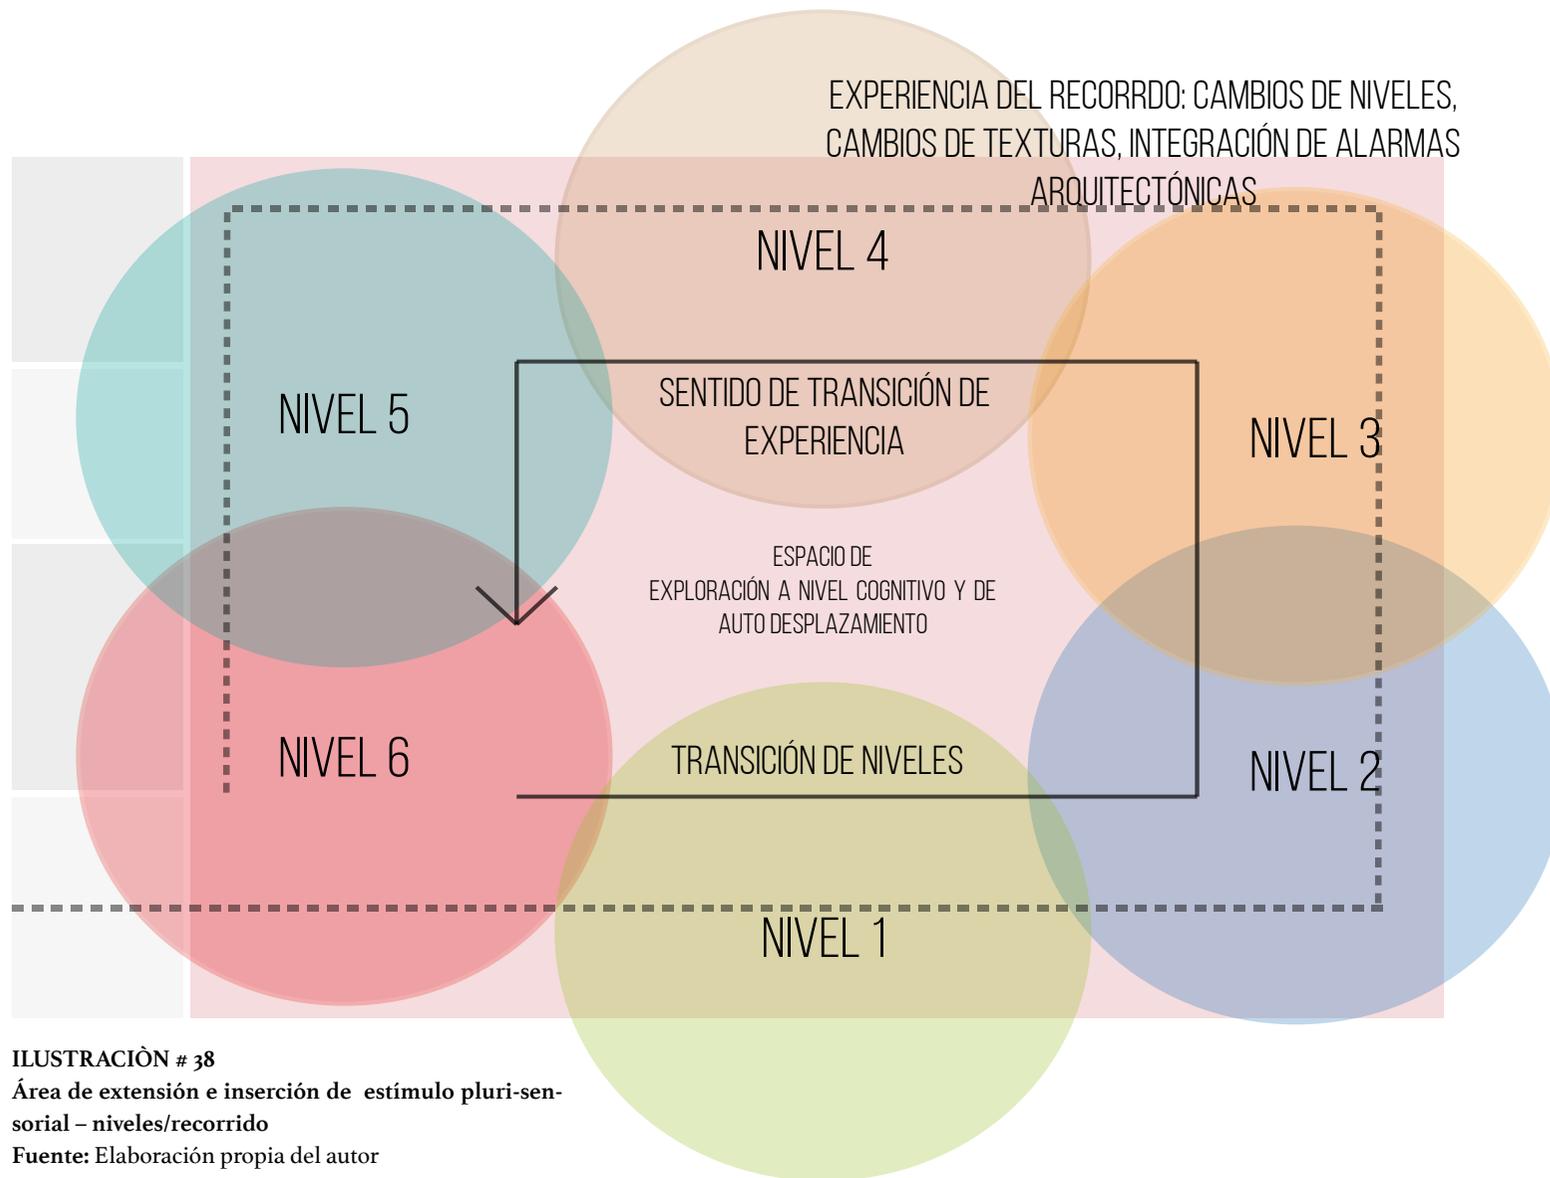
**ILUSTRACIÓN # 38**  
 Área de extensión e inserción de estímulo pluri-sen-  
 sorial – niveles/recorrido  
 Fuente: Elaboración propia del autor

Dentro de las características que se deben considerar en el diseño para la zonificación; la importancia de los niveles a los que se cometerá el usuario es de la siguiente manera:

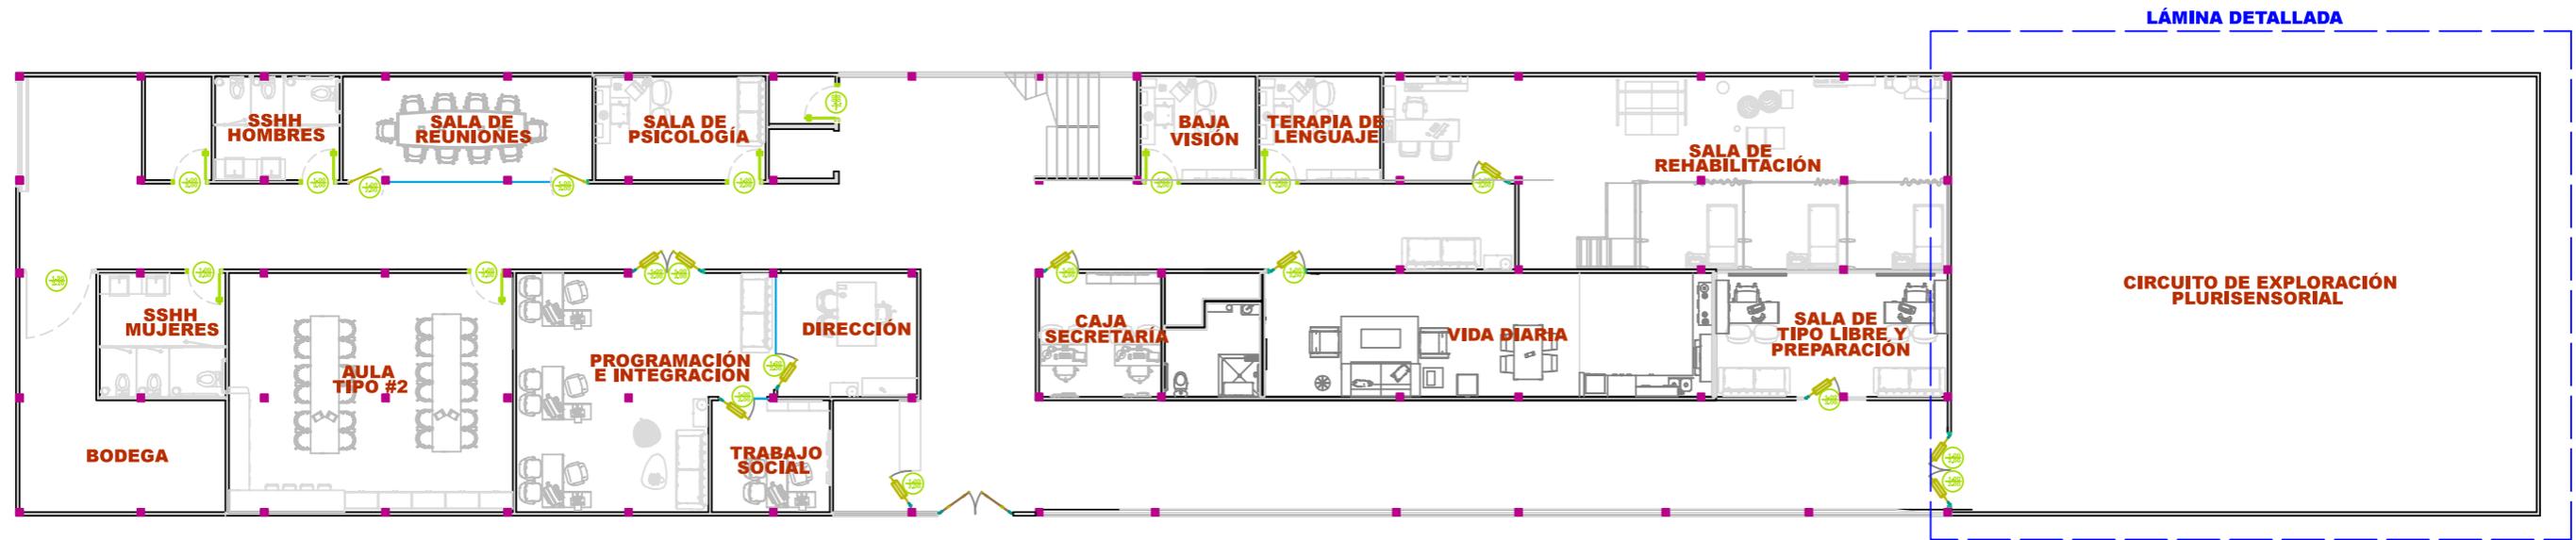
PLANO #1  
PLANTA BAJA DEL CENTRO DE INVIDENTES  
Propuesta de zonificación

Plano de propuesta de la nueva distribución de áreas  
Fuente: Elaboración propia del autor

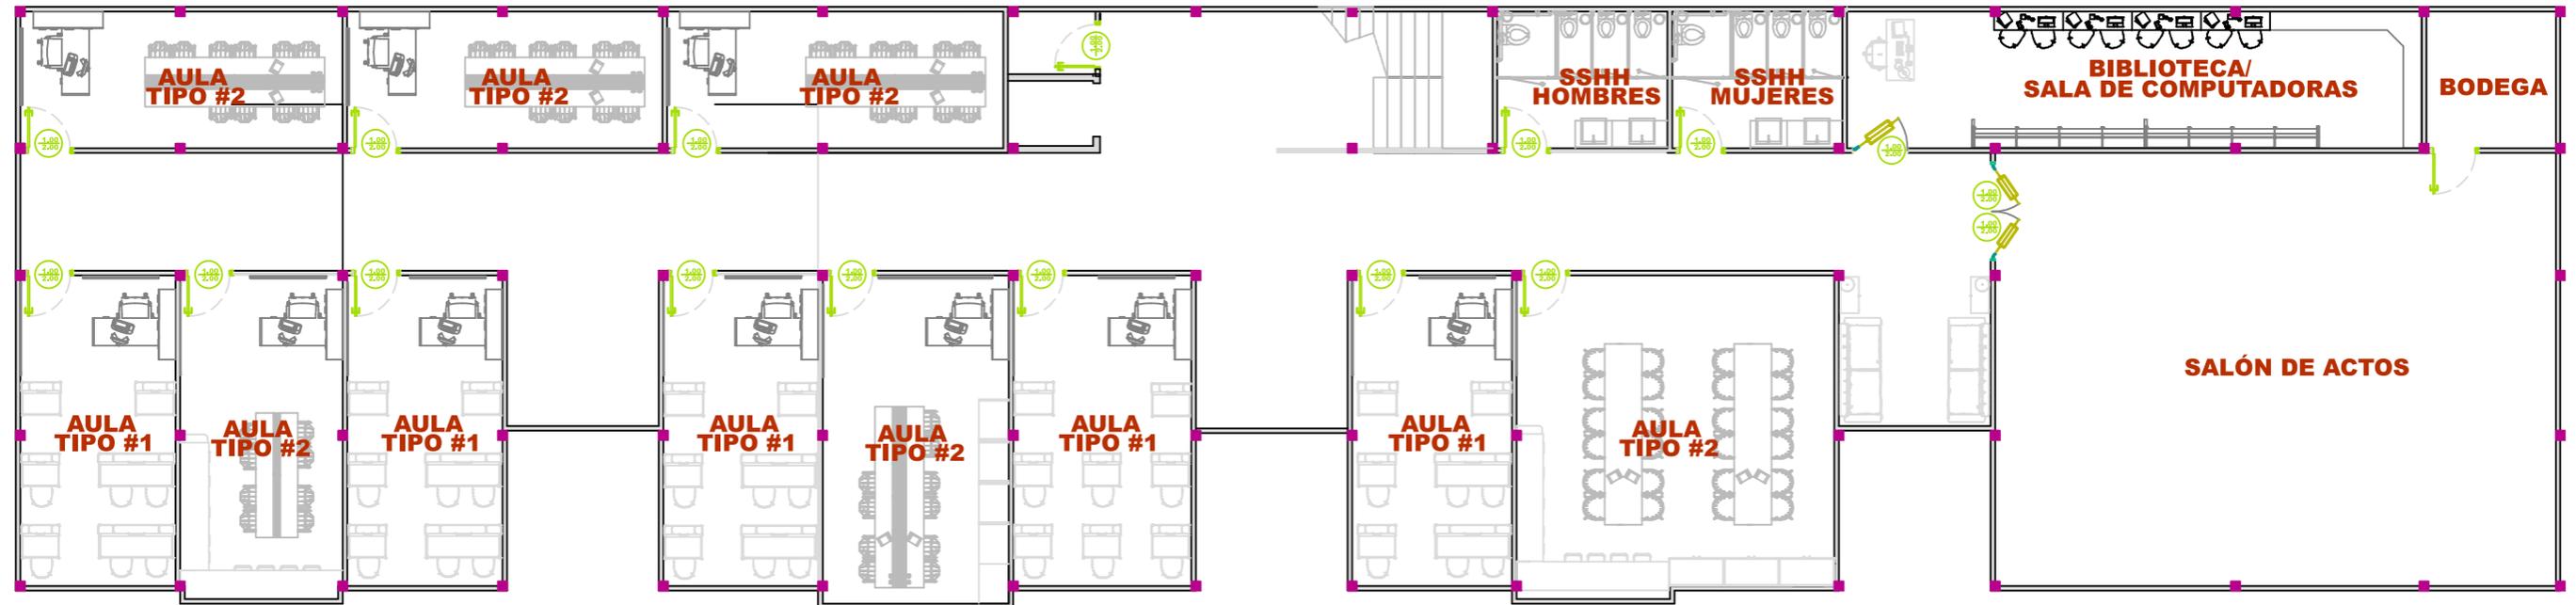
PLANO #2  
PLANTA ALTA DEL CENTRO DE INVIDENTES  
Propuesta de zonificación

Plano de propuesta de la nueva distribución de áreas  
Fuente: Elaboración propia del autor

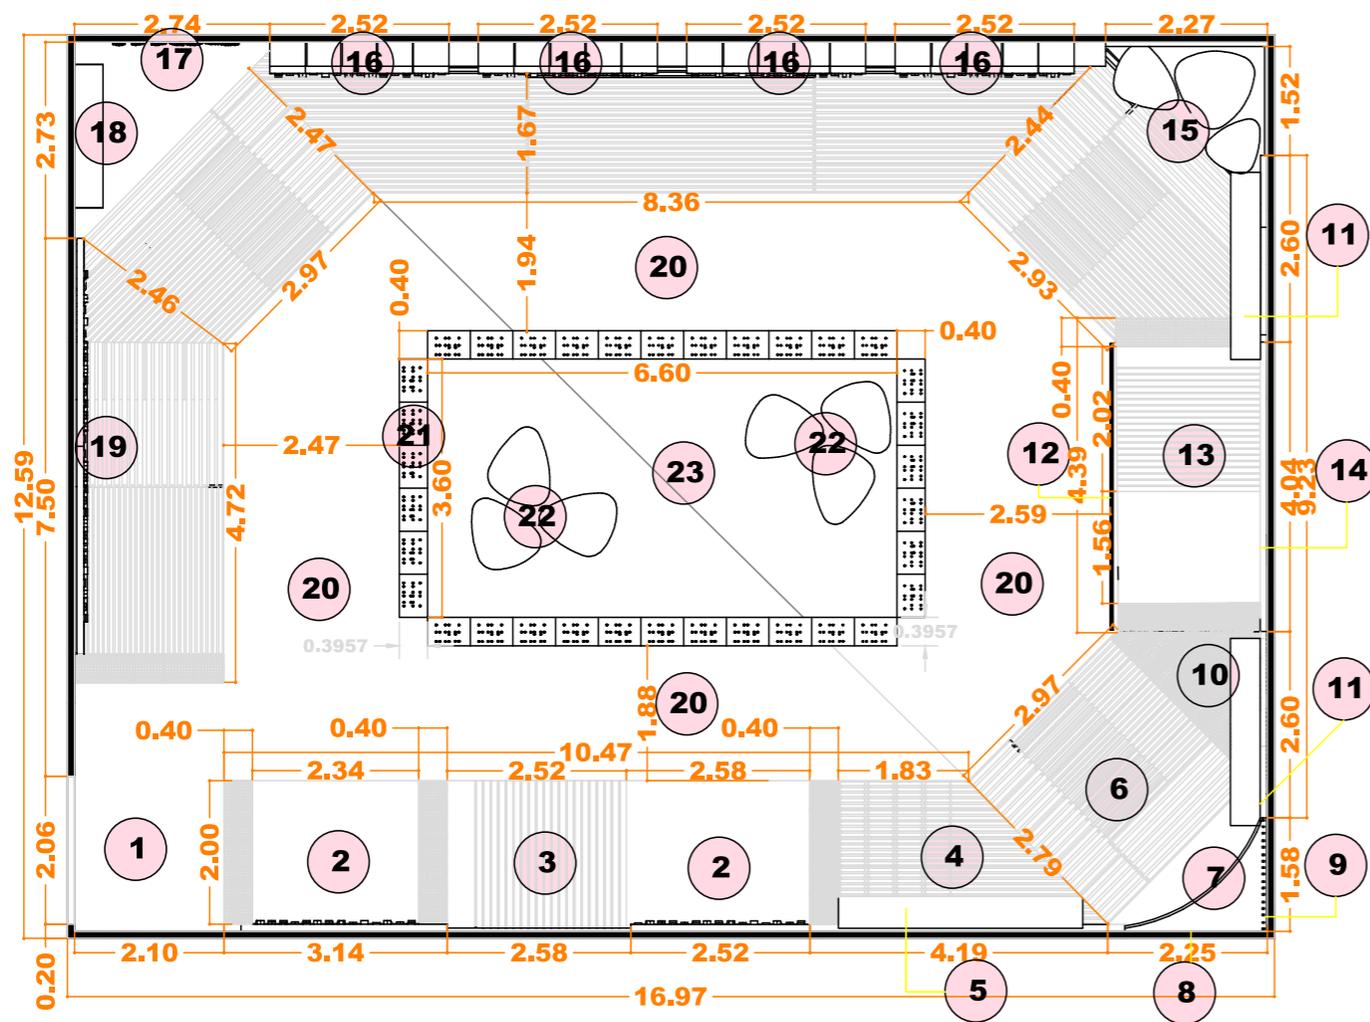
PLANO #3  
 PLANO DE DETALLE  
 Propuesta de circuito de exploración pluri-sensorial

El nuevo espacio para área de extensión es el que complementará el proyecto de manera que se integre un recorrido de exploración a nivel arquitectónico, integrando texturas, desniveles y cambios de recorridos, para preparar al usuario en la exploración del centro de rehabilitación. El área de extensión también evolucionará el espacio dando un toque de estimulación sensorial y de carácter arquitectónico al crear un desplazamiento dinámico atado a la concepción de un espacio destinado a personas con deficiencia visual con la intención de crear memorias de recorrido y aprendizaje a las personas que recorren el circuito.

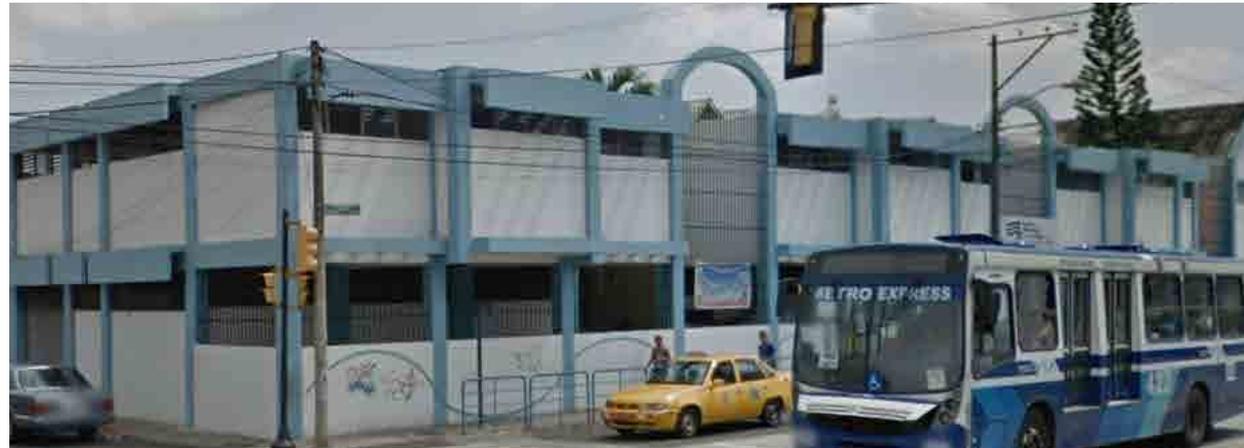
IMAGEN #83

La fachada actual del edificio se compone de una estructuración lineal, donde, solo resaltan pequeños detalles tipo cejas, y estructuras tipo arcos. El concepto inicial de la propuesta de fachada, nace a partir de la metáfora de pérdida de visión donde se contemplan 3 niveles bases, donde se es más notable la gradualidad de la “no visión”. Para ello se desarrolla un análisis de la implantación actual y la respuesta funcional del edificio para desarrollar una nueva propuesta o membrana que recubra el edificio actual sin afectar su estructura actual.

En cuanto a la implantación actual se puede ver en la ilustración #55 que el sol de la mañana afecta directamente a la fachada principal por la cual las ventanas del edificio se han mantenido de un tamaño pequeño, con la idea de minimizar el impacto de los rayos UV.

Fachada del edificio actual centro  
“04 de Enero”

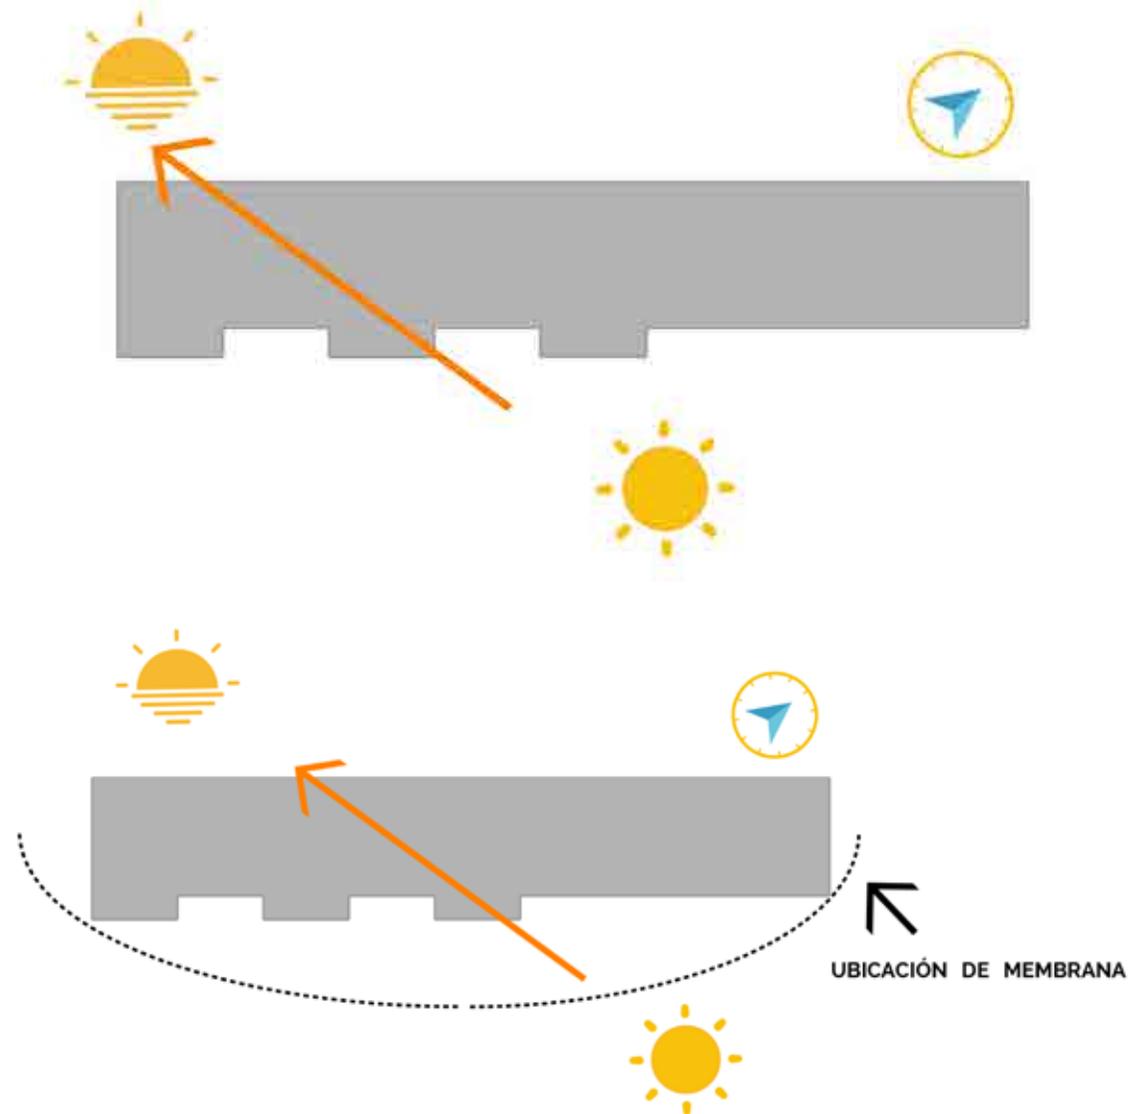
ILUSTRACIÓN # 40  
Análisis bioclimático (sol)  
Fuente: Elaboración propia del autor

ILUSTRACIÓN # 41  
Análisis de ubicación de membrana  
Fuente: Elaboración propia del autor

Para ello se estima crear una barrera que permita al edificio climatizarse de manera natural, creando una membrana que bloquee o proteja el edificio de manera que aún se permita el flujo de aire y la visión de adentro hacia fuera y que mantenga la conexión de la estructura actual con la propuesta final.
