**UNIVERSIDAD DE ESPECIALIDADES ESPÍRITU SANTO  
FACULTAD DE ARQUITECTURA Y DISEÑO**

**CRITERIOS PARA EL DISEÑO DE PROTOTIPOS DE ESPACIOS ACCESIBLES**  
DIRIGIDOS A LA ADECUACIÓN ESPACIAL DE UN CENTRO DE INTEGRACIÓN PARA  
PERSONAS CON DEFICIENCIA VISUAL EN LA CIUDAD DE GUAYAQUIL

TESIS PRESENTADA COMO REQUISITO PREVIO PARA OPTAR AL TÍTULO DE ARQUITECTO

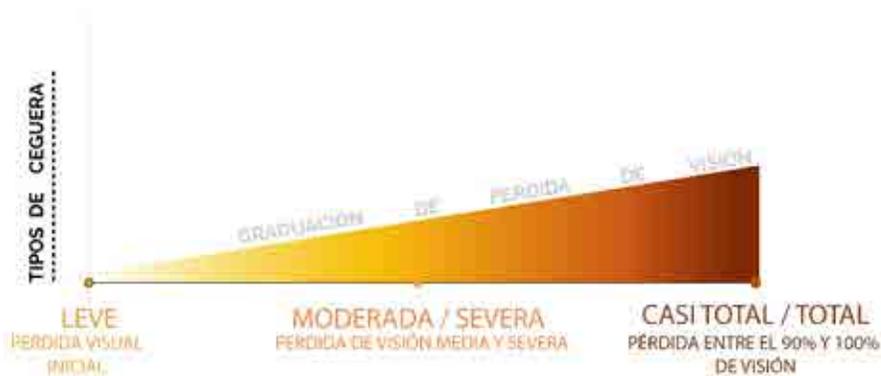
ILUSTRACIÓN # 43  
Relación de analogía  
Fuente: Elaboración propia del autor

Debido a que el edificio no va a cambiar de forma, por la necesidad de mantener las funciones de la fachada, se sostiene que la membrana no deberá afectar a la estructura actual en un mayor grado, por lo que solo actuará como protector térmico de edificio; donde relacionamos el diagrama #57 sin tomar en cuenta la visión normal, ya que no se estima como una pérdida de visión sino un estado actual natural. Para ello se sostendrá la relación con la forma teniendo en cuenta que:

## RELACIÓN DE ANALOGÍA

PERDIDA DE VISIÓN GRAUAL = CRECIMIENTO DE OPACIDAD

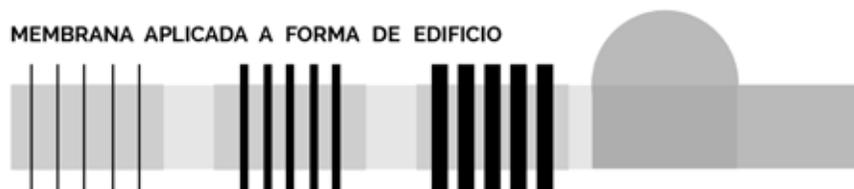
ILUSTRACIÓN # 44  
Membrana aplicada a forma  
Fuente: Elaboración propia del autor

Siendo así la forma, se deberá contemplar que sea de estructura ligera y que se adapte a la forma de la edificación, dividiéndola de nuevo en 3 niveles sin considerar la cubierta de galpón no necesita de dicha protección ya que contará con un tipo de protección diferente, de la misma manera se crea se precisa un ángulo de inclinación de la membrana que logre adaptarse a la incidencia solar.

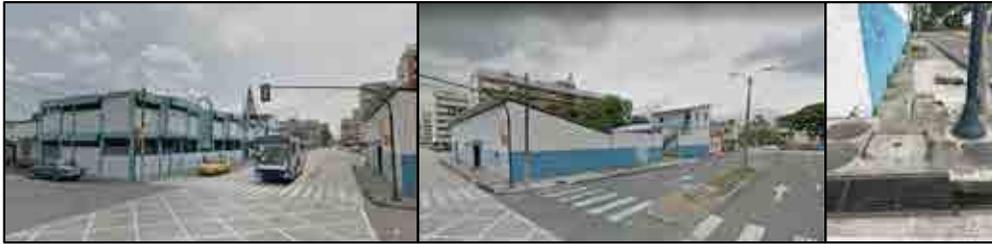
PLANO #7  
 PLANO DE IDENTIFICACIÓN DE PROBLEMÁTICA DE SITIO #2  
 PARA PROPUESTA DE SOLUCIÓN URBANA  
 Selección de área a estudiar e intervenir

## PROBLEMÁTICAS ACTUALES DEL SITIO 2

1	RAMPA INVASIVA Y SIN NORMATIVAS
2	ACERA EXISTENTE SIN LÍNEA DE FÁBRICA DEFINIDA
3	INGRESO VEHICULAR INVASIVO A ACERA
4	RAMPA PARA DISCAPACITADOS
5	ACERA DESNIVELADA
6	IRREGULARIDADES EN ACERA: REJA DE INGRESO
7	MOBILIARIO URBANO UBICADO AL AZAR

5.- Reubicación de Mobiliario urbano: Postes adosados al bordillo de las aceras y a las esquinas para evitar la obstrucción del peatón.

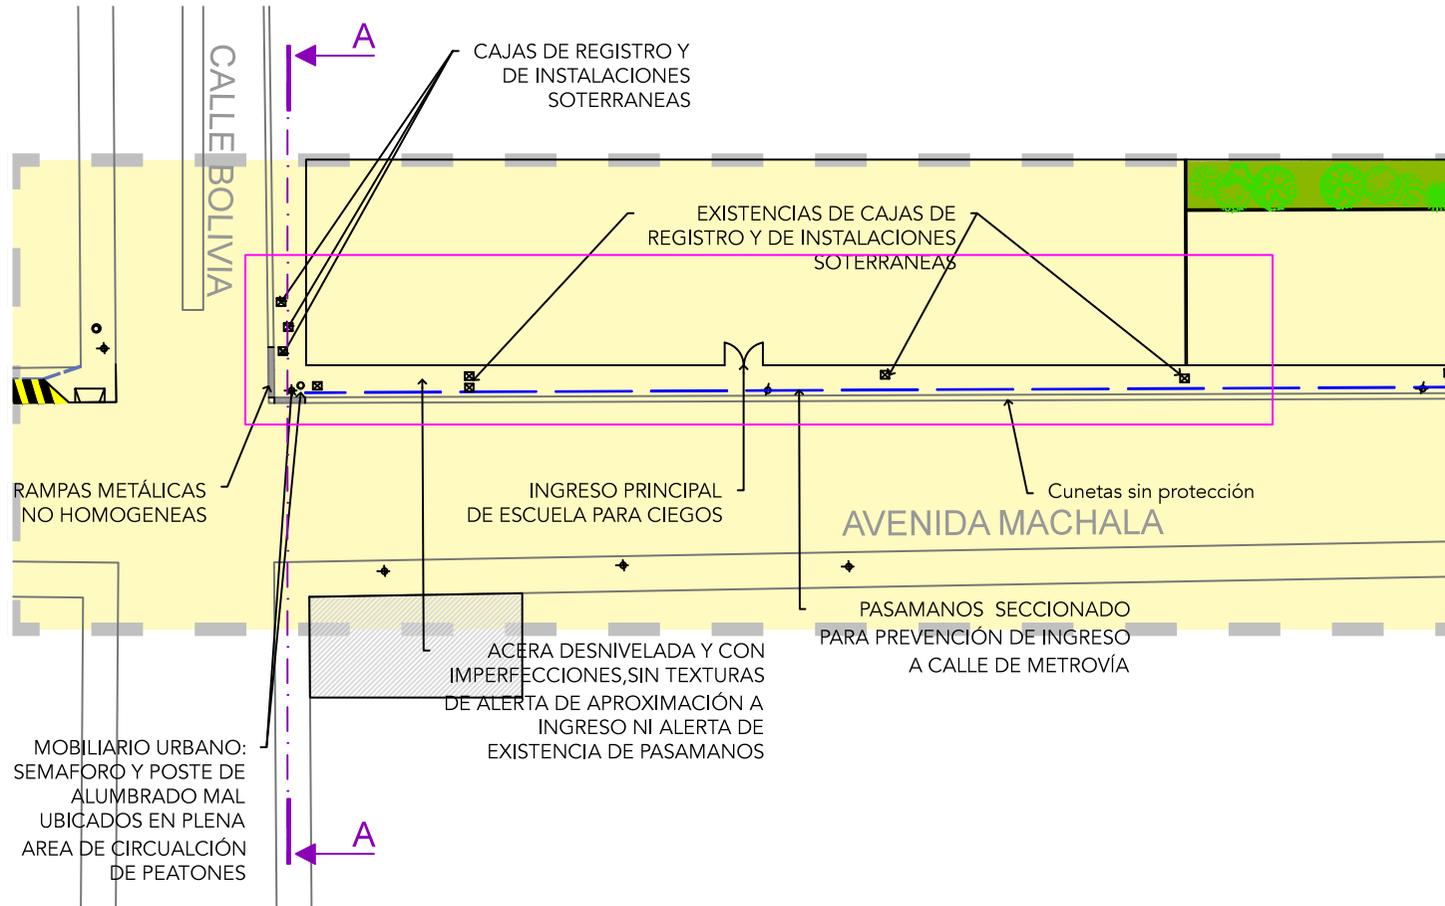
PROBLEMÁTICAS ACTUALES DEL SITIO 3		
	1	ACERAS CON MOBILIARIO DESORDENADO PASAMANOS O ADECUADO PARA PROTECCIÓN NO HAY ALUMBRADO PÚBLICO HOMOGENE SEÑALETICA VIAL: NO CONTINUA
	2	CAJAS DE REGISTRO DESNIVELADAS
	3	ACERAS DESNIVELADAS Y CAMBIOS DE TEXTURAS
	4	CUNETAS CUBIERTAS NO HOMOGENEAS
	5	RAMPAS IMPROVISADAS

6	TAPAS DE ALUMBRADO DESNIVELADO
	7	SEÑALETICA MAL UBICADA
	8	MOBILIARIO UBICADO AL AZAR

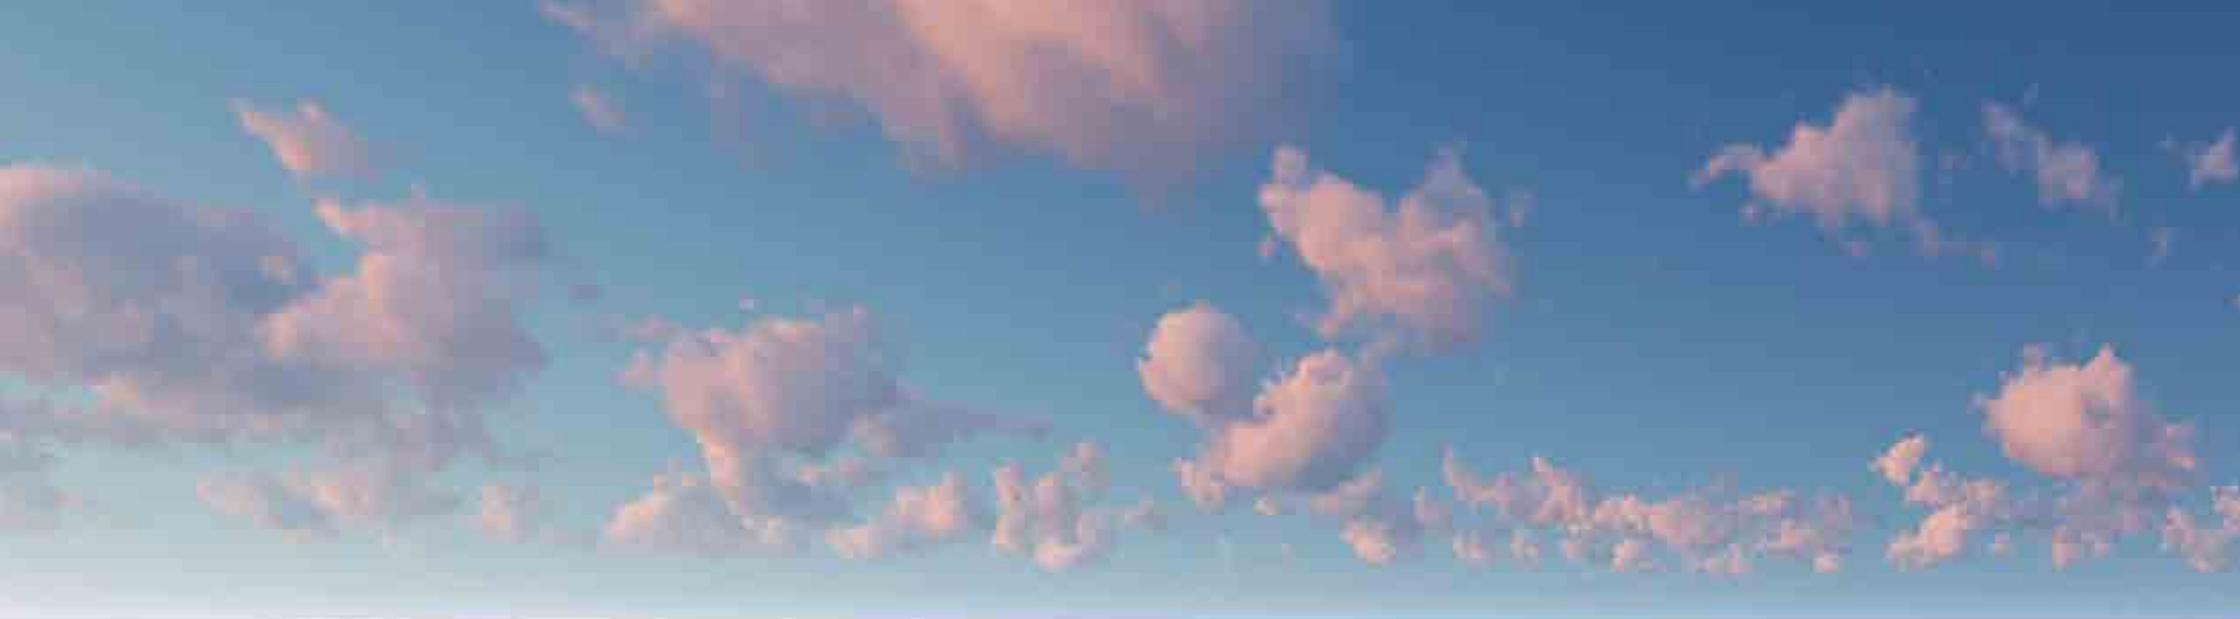
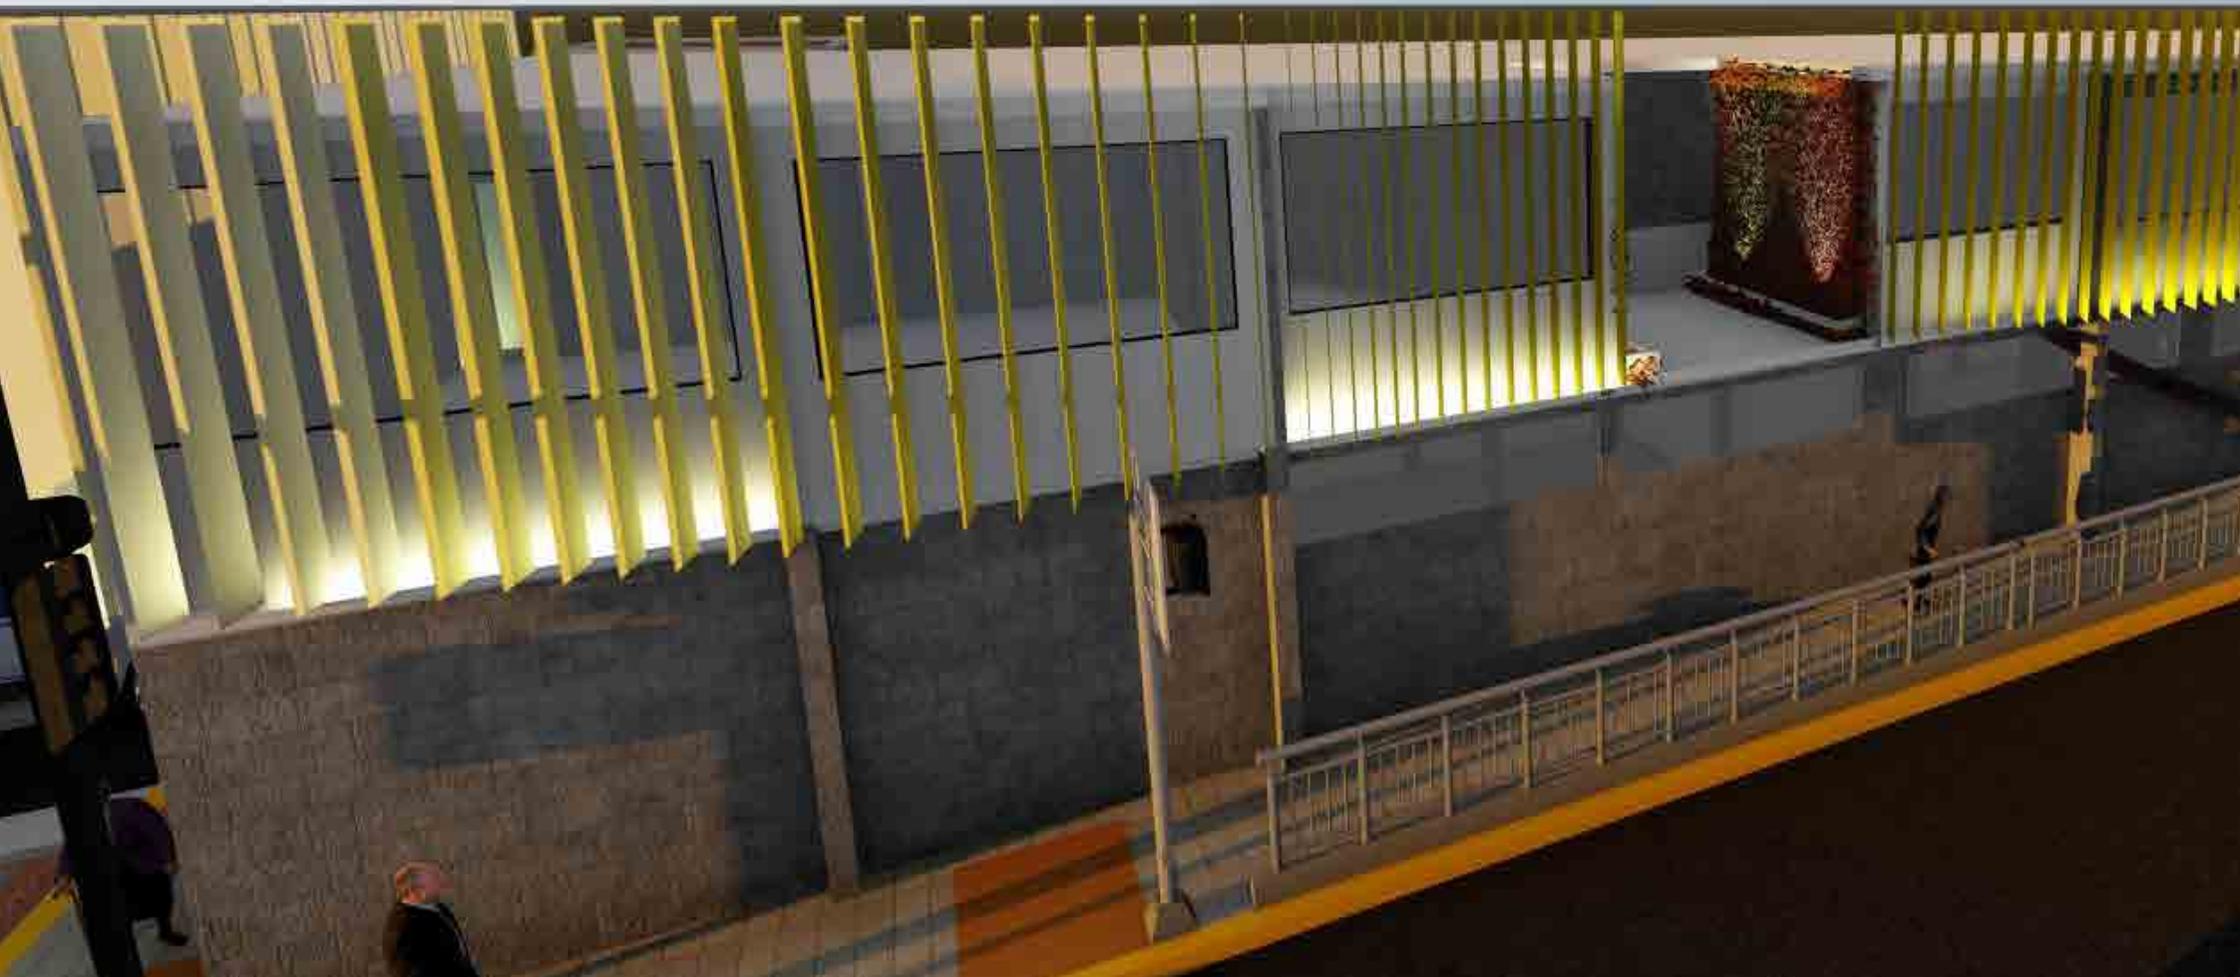
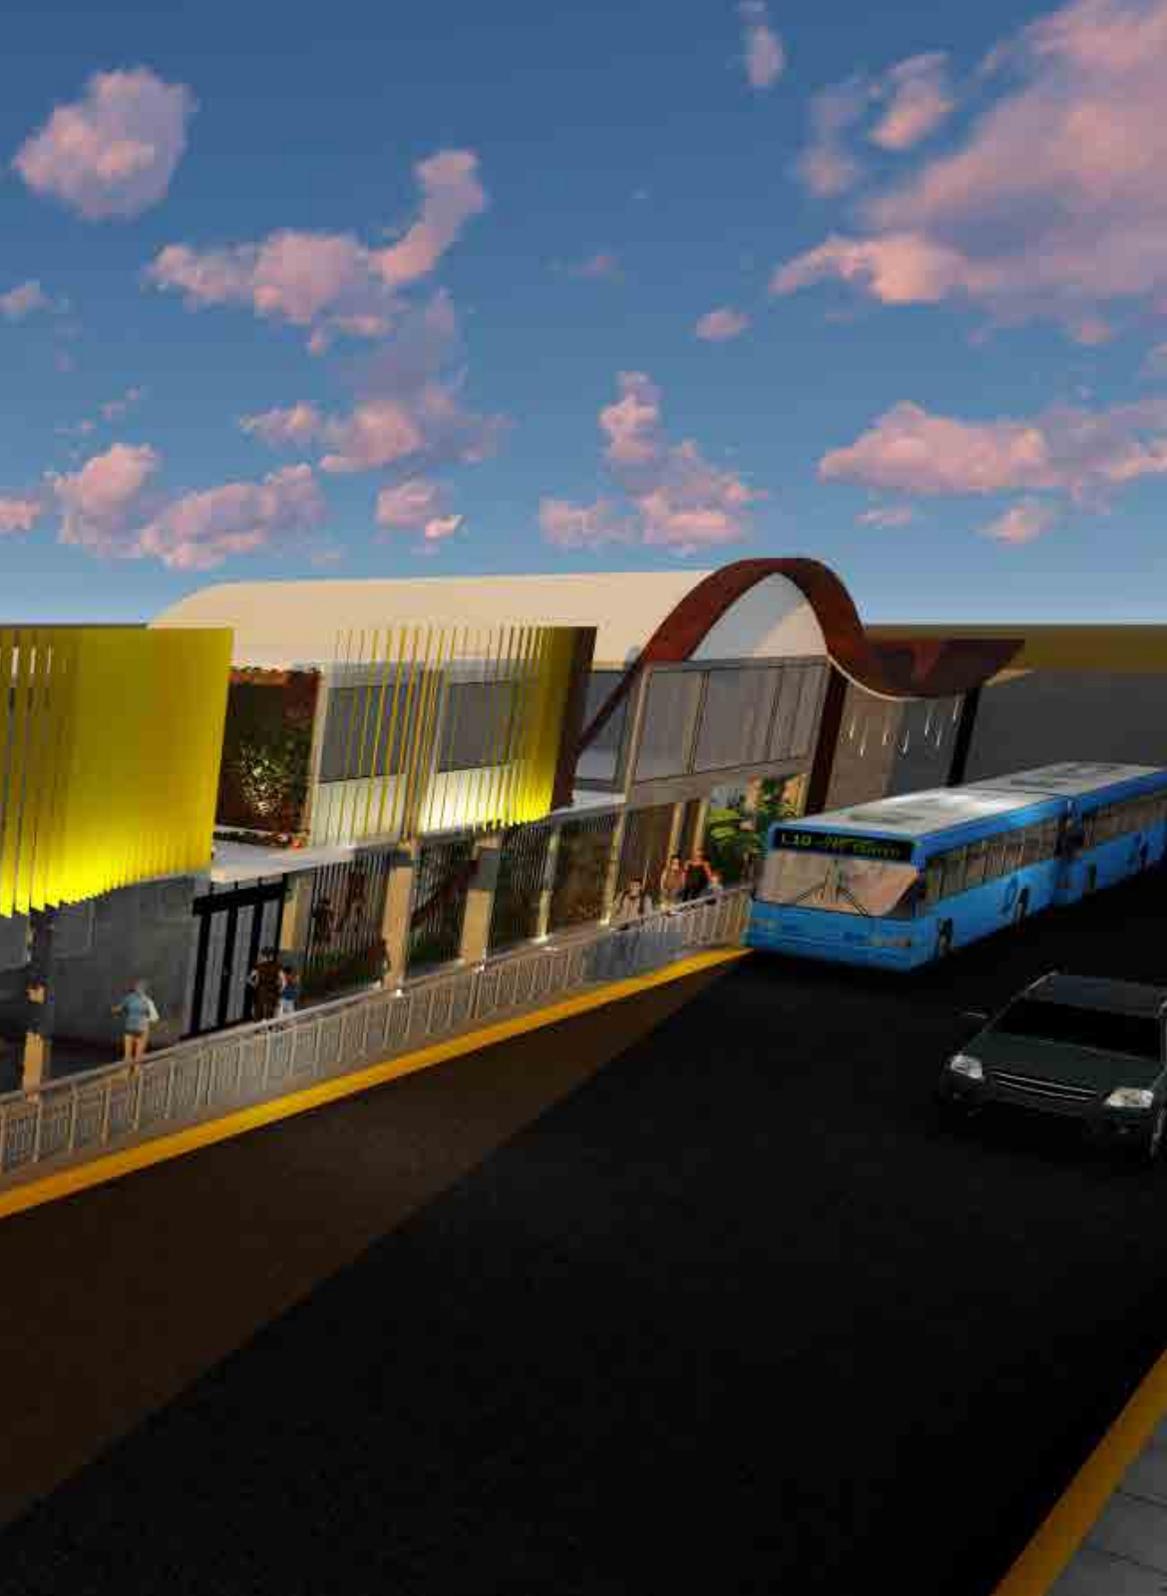
**IMAGEN #92**

PROPUESTA DE SOLUCIÓN	
-	Deberán ser amplios, y contener rampas de vehículos para usarlos como muros de velocidad.
-	Ancho de circulación para peatones es de 2.20 m con un ancho de 0.30 m para la aplicación de baldosas texturizadas color amarillo para prevenir al usuario del borde de la rampa.
-	Deberán estar al mismo nivel que las aceras para evitar desniveles.
-	Deberán mantener los materiales homogéneos, para el reconocimiento de señales de peligro y delimitación de áreas.

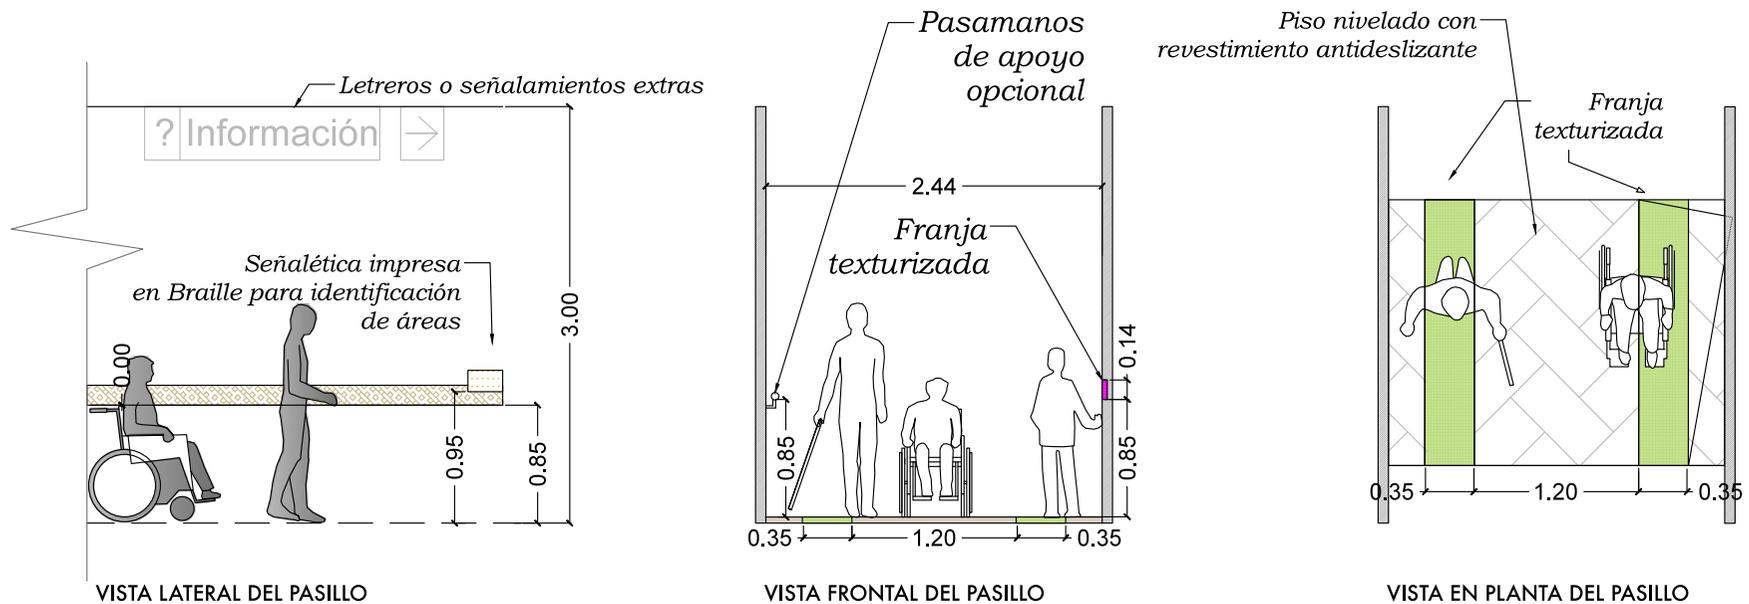
- 1.- El cambio de texturas en el piso sirve de guía para las personas invidentes no deberá ser menos de 15 cm para que sea de fácil encuentro.
- 2.- La franja texturizada de la pared deberá de ser de fácil alcance para poder guiar a los usuarios en caso de no usar bastón. se identificará de un color contrastante al color de la pared.

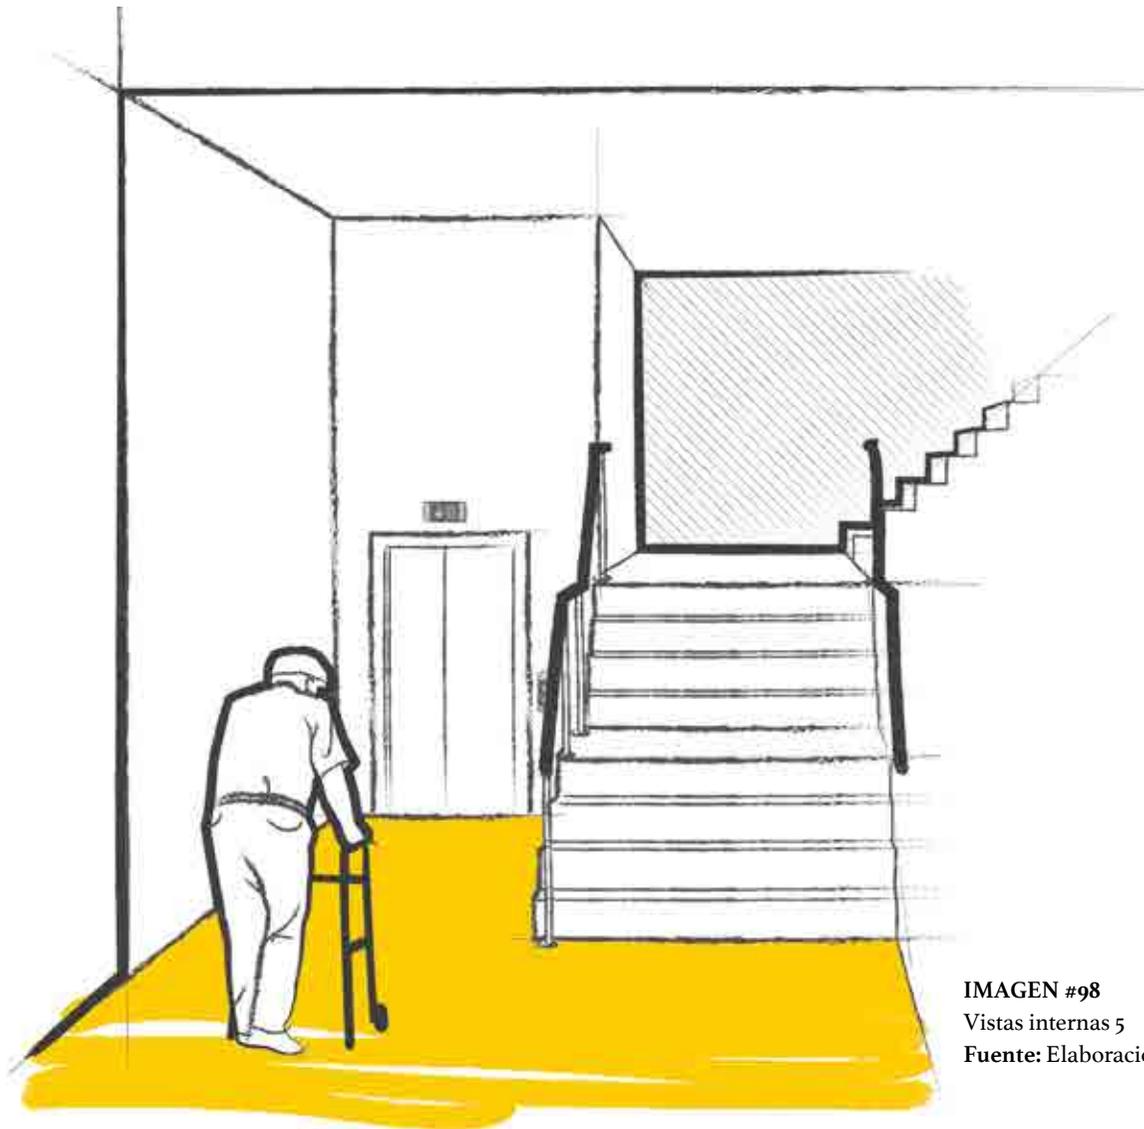
IMAGEN #98  
Vistas internas 5  
Fuente: Elaboración propia del autor

- 7.- Para revestimiento de piso en pasillos, deberá ser en material antideslizante y de color homogéneo para crear solo contraste en texturas de alerta.

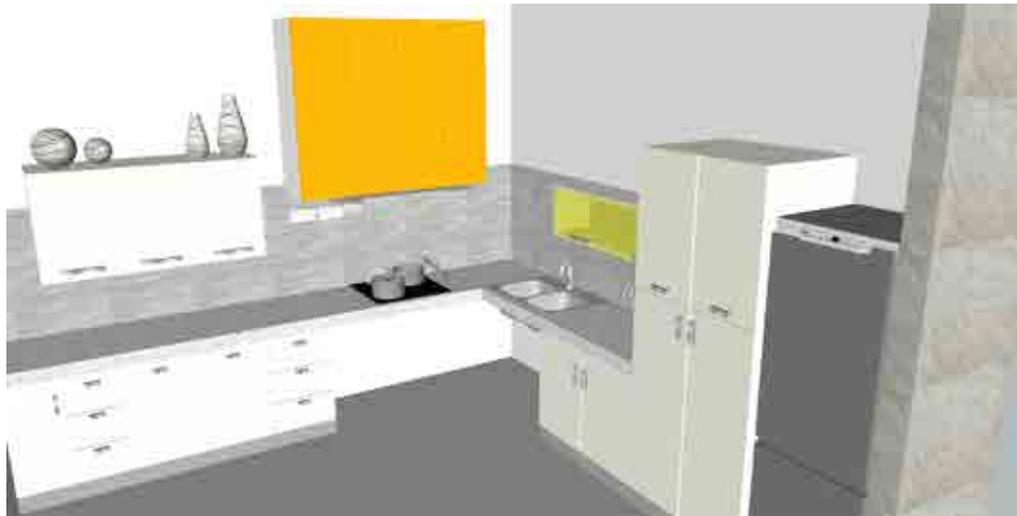
**IMAGEN #99**  
Vistas internas 6  
Fuente: Elaboración propia del autor

- 1.- Pozo de ascensor, con medidas mínimas de 1.20 mt x 1.00 mt
- 2.- Espacio libre para desplazamiento mín: 1.50 mt de diametro
- 3.- Baldosas de alerta para inicio y final de escaleras. Mín: 0.40 mt
- 4.- Tope antideslizante en cada escalón
- 5.- Contra huella con altura máxima de 0.17 mt
- 6.- Pasamanos libre a máximo 0.85 mt de altura, con tubo inferior para tacto del bastón.
- 7.- Huella con ancho no menor a 0.30 mt

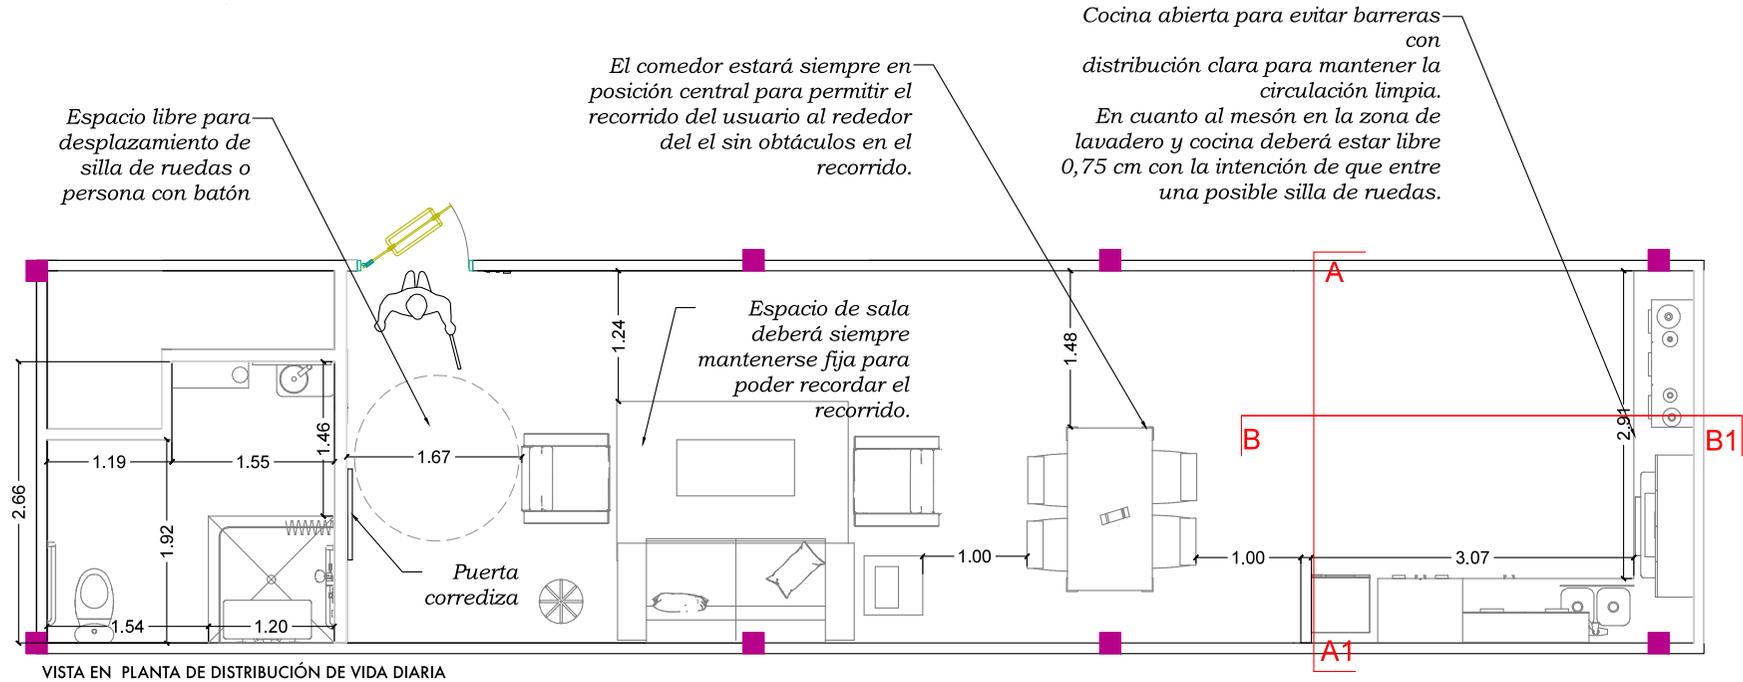
- 1.- Se creará un ambiente parecido a una vivienda unifamiliar para preparación
- 2.- El espacio interno no podrá ser modificado una vez definido
- 3.- Las puertas pueden ser abatibles o corredizas siempre y cuando no interrumpan en el recorrido
- 4.- Espacio bajo mesón en área de lavadero y de cocina, deberá estar libre.
- 5.- Los anaqueles deberán estar ubicados máximo a una altura de 1.30 mt con abatiruda hacia los lados, o hacia arriba.
- 6.- Aplicar contrastes en los colores es ideal para los usuarios con discapacidad leve o moderada para diferenciar volúmenes.

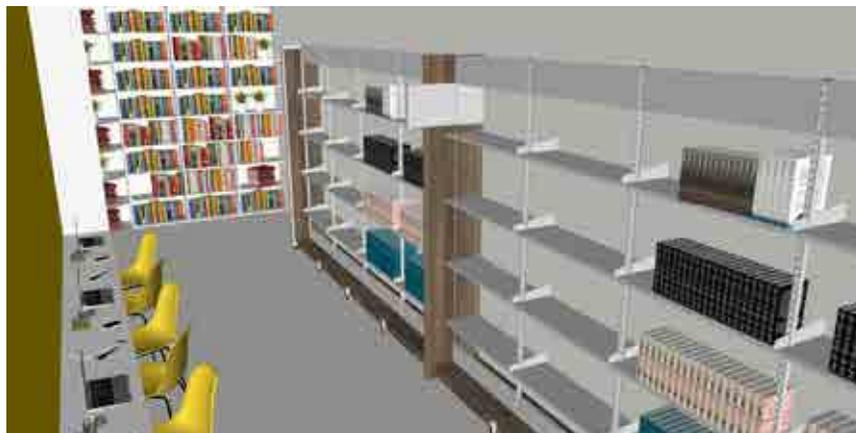
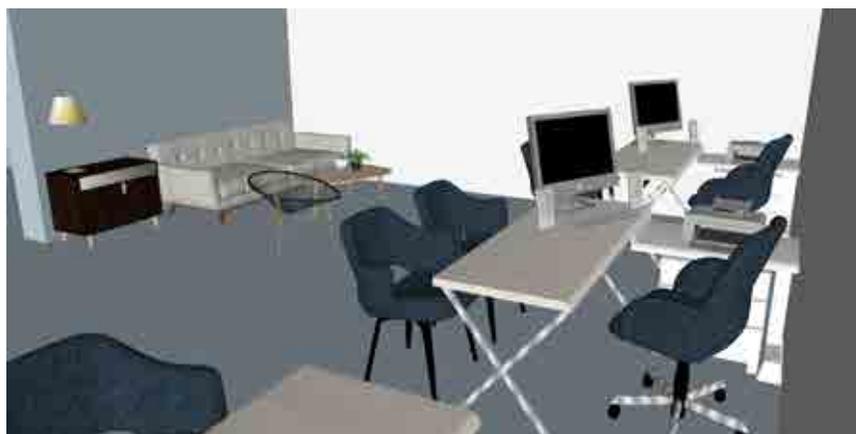
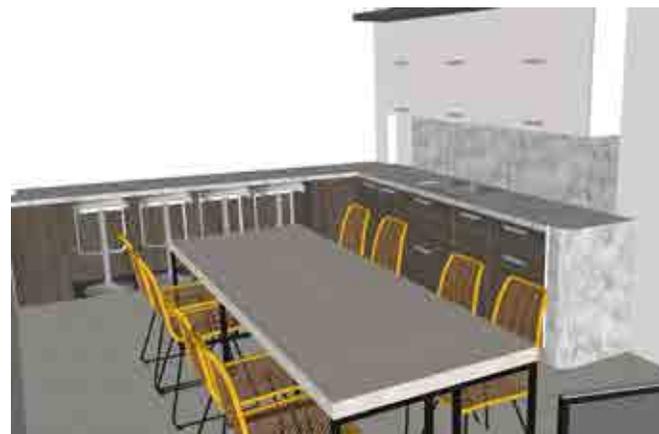
PLANO #32  
 PLANO DE DETALLE - ESPACIOS GENERALES  
 solución espacial accesible/ Solución de problemáticas

- 1.- Repisa tipo nicho en mueble adosado a pared para guardar objetos
- 2.- Puertas abatibles de mueble adosado a pared.
- 3.- Franja de textura para guía de usuario, altura máx: 0.85 mt
- 4.- Puertas para aulas deberán ser de 1.00 mt de ancho como mín.
- 5.- Todos los muebles para guardar objetos en las aulas deberán tener mecanismo para retraer la puerta, y mantener cerrado los nichos de los muebles.
- 6.- Los nichos deberán ser profundos para evitar que los objetos se caigan.

Ciertas áreas como las paredes pueden ser utilizadas para la ubicación de mobiliario de organización

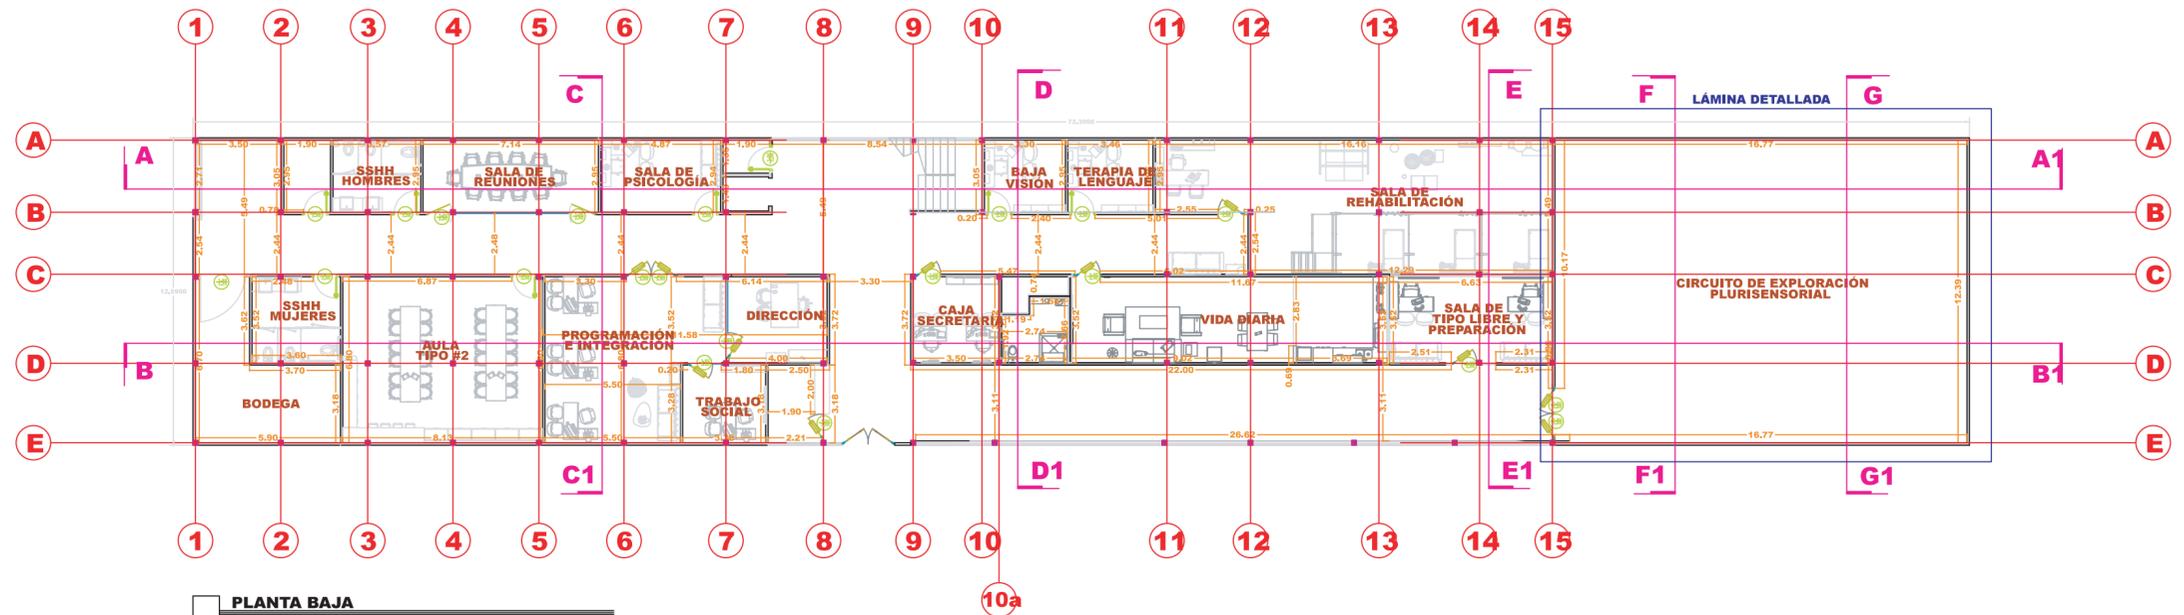
**PAA# 3**

**PLANTA BAJA**  
**PLANO ARQUITECTÓNICO - PROPUESTA FINAL**  
**CENTRO DE INTEGRACIÓN 4 DE ENERO**

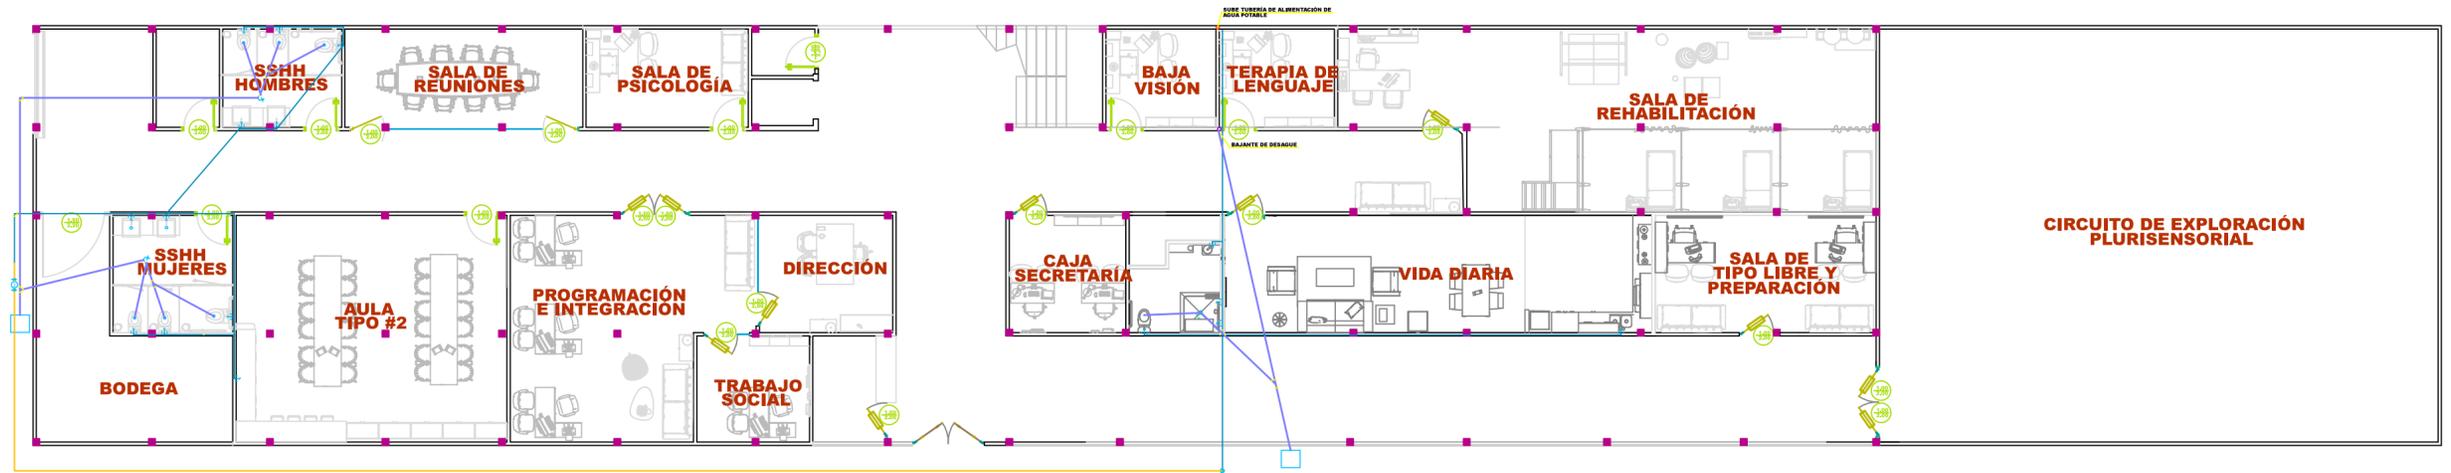
**PAA #7**

**PLANTA BAJA**  
**PLANO SANITARIO**  
**CENTRO DE INTEGRACIÓN 4 DE ENERO**

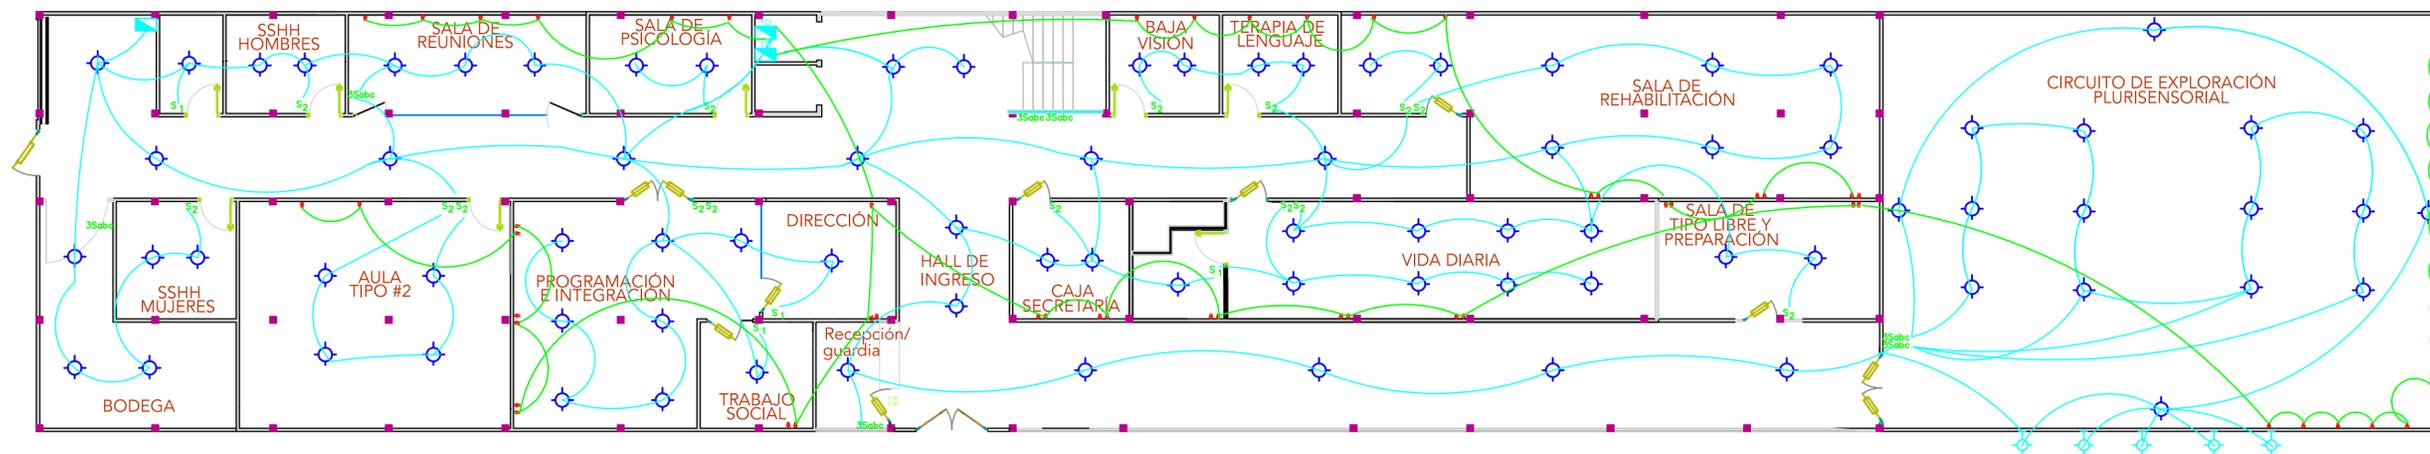
**PAS#1**

PLANTA BAJA  
PLANO ELÉCTRICO  
CENTRO DE INTEGRACIÓN 4 DE ENERO
