DISEÑO DE UN CENTRO DE DESARROLLO INTEGRAL PARA PERSONAS CON DISCAPACIDAD FÍSICA EN GUAYAQUIL

**TEMA: DISEÑO DE UN CENTRO DE DESARROLLO INTEGRAL PARA PERSONAS CON DISCAPACIDAD FÍSICA EN
GUAYAQUIL**

TRABAJO DE TITULACIÓN QUE SE PRESENTA COMO REQUISITO PREVIO A OPTAR EL GRADO DE ARQUITECTURA

**AUTORA: MICHELLE VILLO VERA
TUTORA: ARQ. DANIELA HIDALGO, PHD**

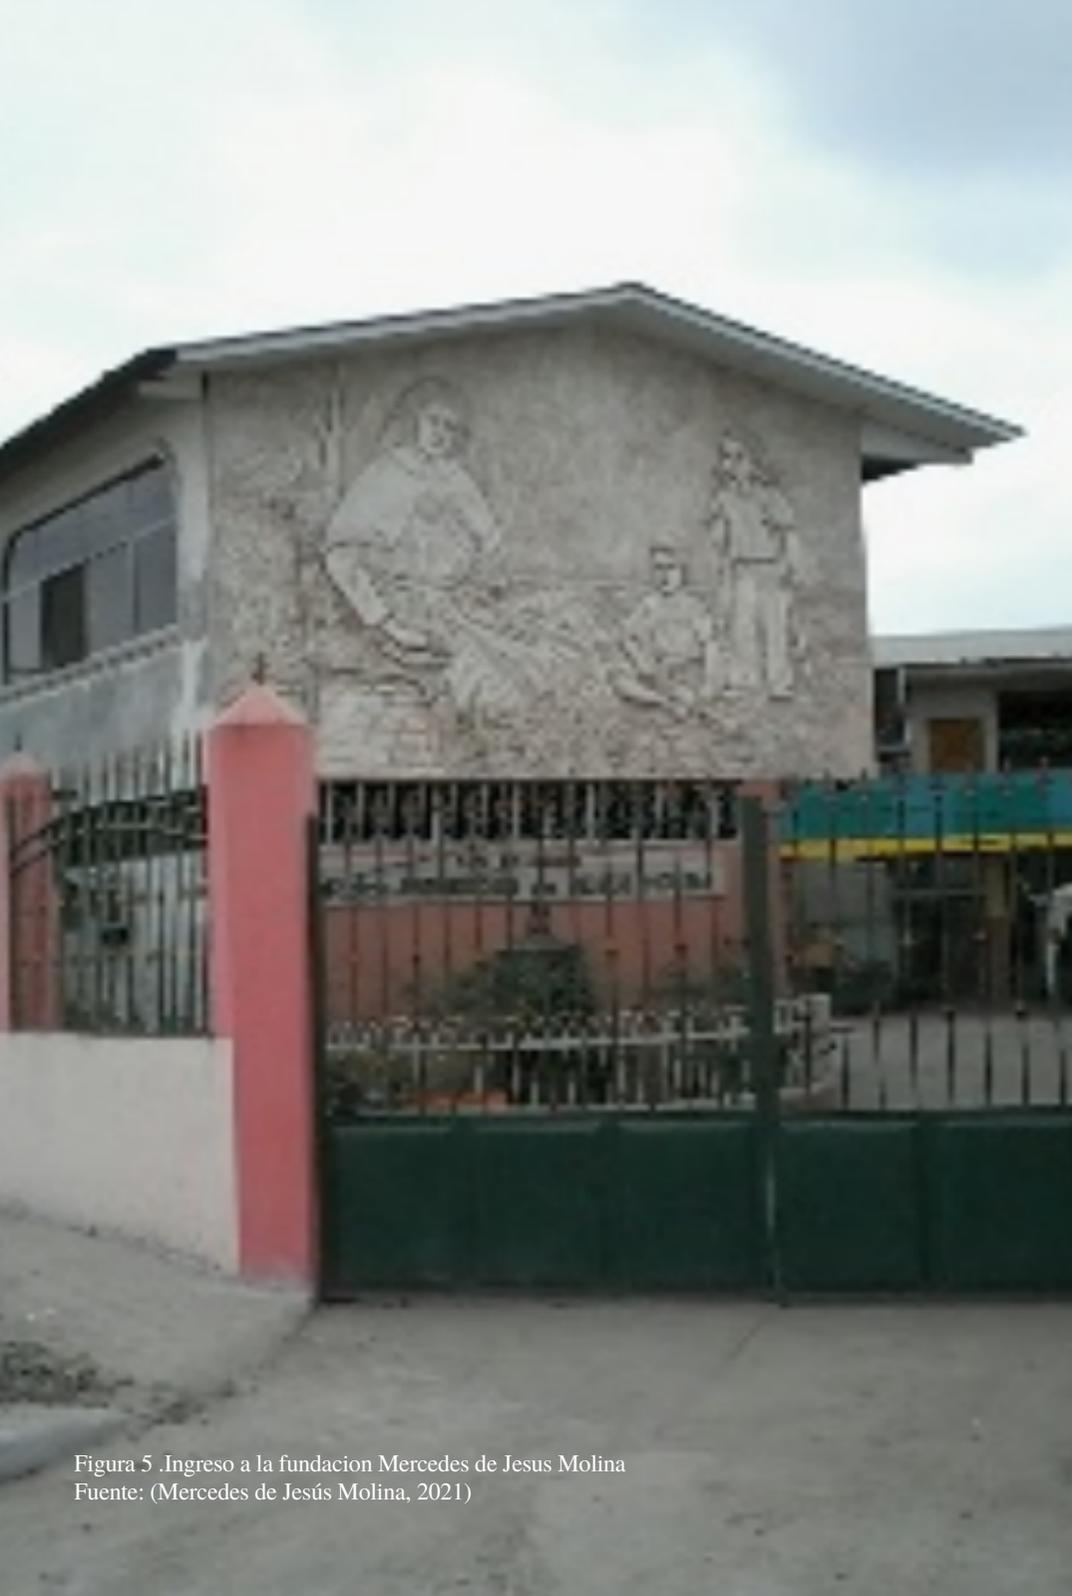
Figura 5 .Ingreso a la fundacion Mercedes de Jesus Molina
Fuente: (Mercedes de Jesús Molina, 2021)

La distribución de los diversos ambientes de la Fundación Mercedes de Jesús Molina consta de espacios reducidos que no permite un perfecto funcionamiento de ciertas zonas. Incorrecta distribución de los espacios, la zonas no abastecen para la cantidad de personas que lo utilizan, las zonas de baños no están equipadas apropiadamente para el confort de personas discapacitadas, No posee rampas de acceso o un ascensor que facilite a las personas discapacitadas acceder a la planta alta (García, 2016).

Un problema evidente en el aspecto constructivo y de diseño es que la Fundación se iba formando a partir de donaciones y de una manera general, esto dio paso a que no se tuviera un concepto claro y que se construyera sin considerar las necesidades de las personas con discapacidades físicas que son atendidas en el lugar.

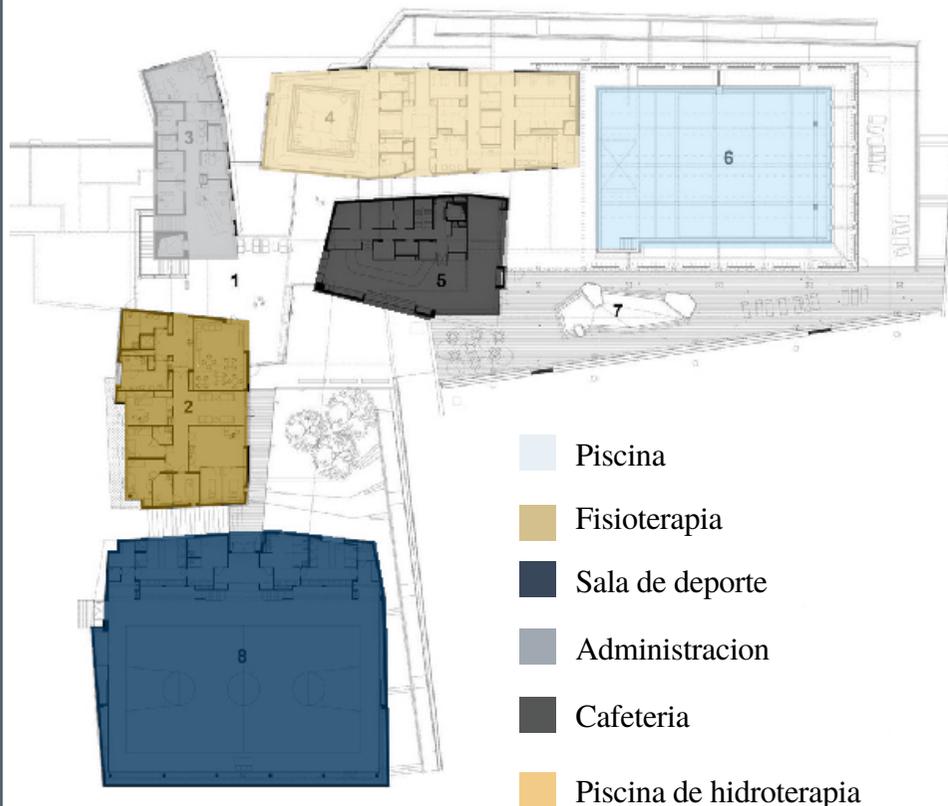
Figura 21. Zonificación primera planta
Fuente: Plataforma Arquitectura, 2018

La organización espacial del centro ubica los volúmenes de concreto como los ambientes principales y los diferentes equipamientos que lo componen que son patios o zonas de piscinas y esto hace repercusión del clima sobre el diseño para que exista una mejor conexión visual con el entorno desértico. El Centro responde a necesidades fundamentales de cada usuario, que requiere de elementos arquitectónicos para el libre tránsito de ellos.

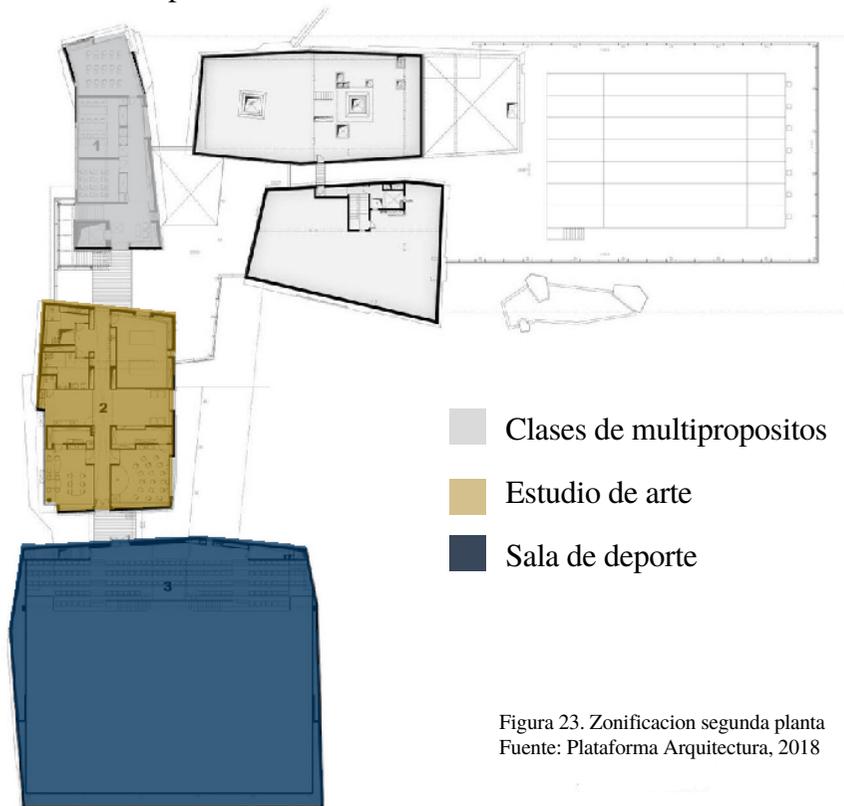
Figura 23. Zonificación segunda planta
Fuente: Plataforma Arquitectura, 2018

En el segundo piso se encuentran todas las áreas de clases y de actividades, las áreas de estudio y salas de deportes para acceder a estas áreas se da mediante una circulación vertical por el acceso a escaleras.

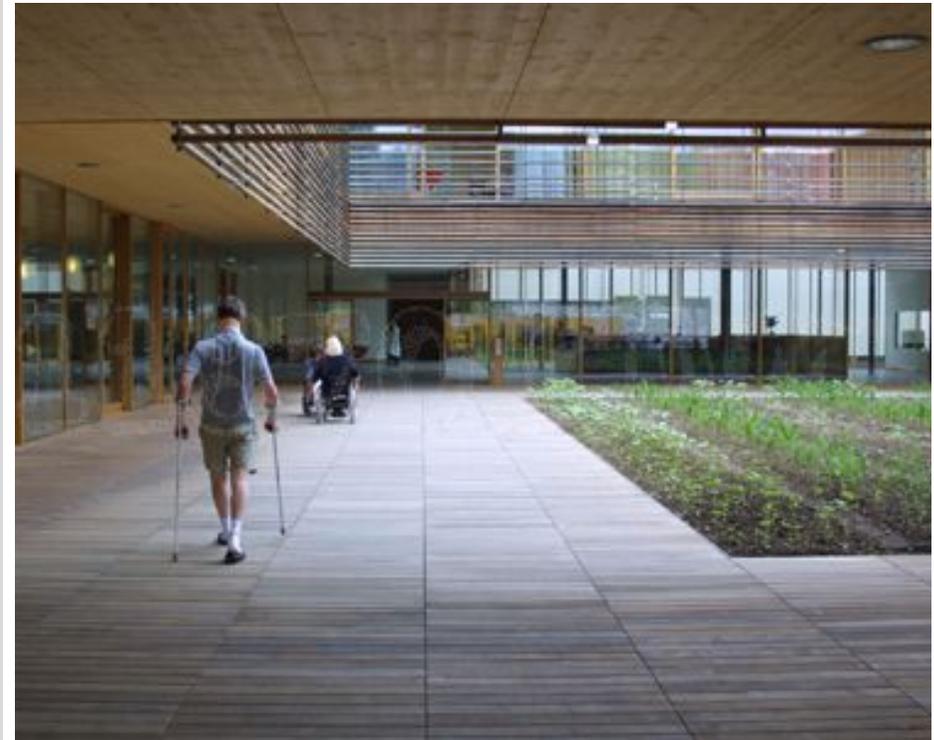
Figura 27. Vista interior de rehab basel
Fuente: Arquitectura Viva, 2021

Rehab Basel es un espacio que se centra en Lesiones Medulares y Cerebrales, situado en la ciudad de Basilea en Suiza. Se compone por un edificio horizontal, su objetivo principal se centraba en un diseño funcional donde el usuario pueda tener un mayor alcance de autonomía en el cual pueda vivir, esto incorpora las visitas de los familiares y los tiempos libres. A lo largo del centro, hay un enfoque en la luz natural, zonas verdes y jardines (Arquitectura Viva, 2021).

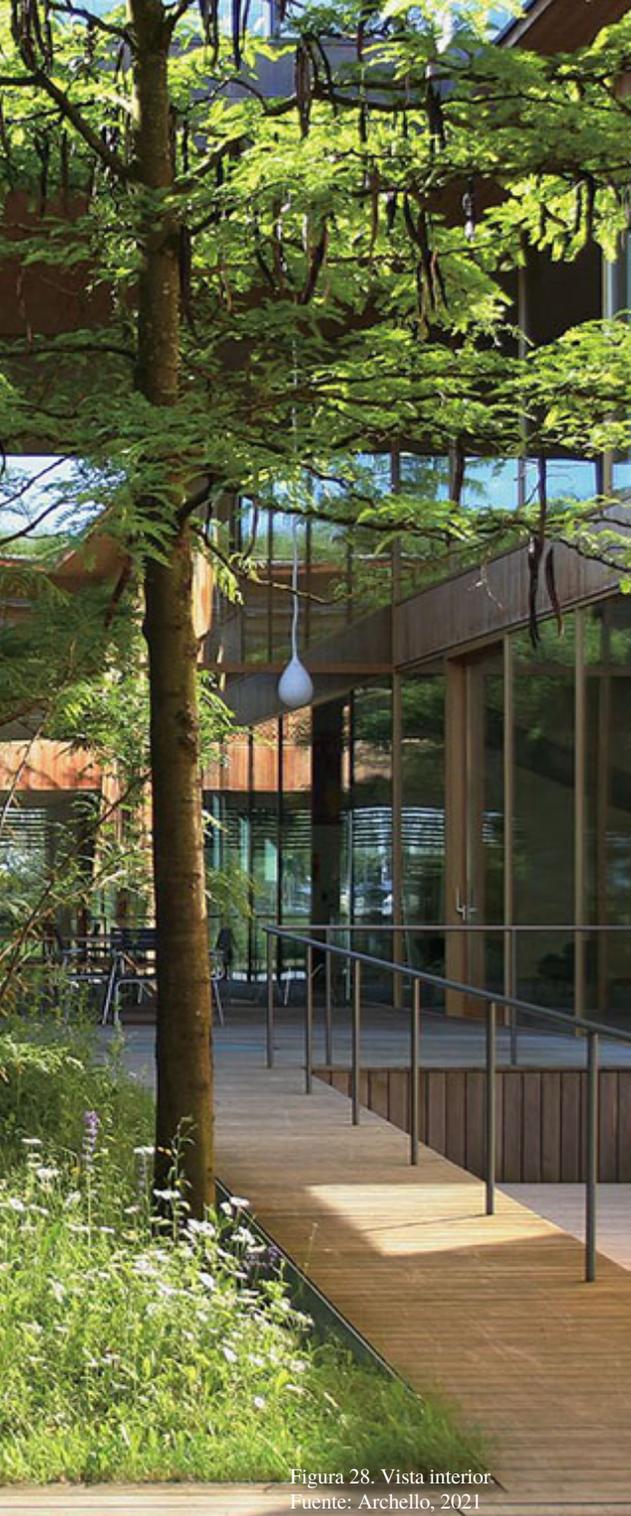
Figura 28. Vista interior
Fuente: Archello, 2021

La madera de diferentes tipos y usos es el material predominante en las fachadas y en el interior. Se podría hablar de una especie de arquitectura de pabellón o jardín, comenzando por las terrazas continuas a lo largo de las habitaciones del segundo piso.

Delicadas estructuras de varillas de madera, entretejidas horizontalmente en algunos lugares, insertadas verticalmente en el suelo en otros, guían los toldos de tela o funcionan como mamparas para brindar privacidad. Las clavijas de plexiglás que unen estas varillas de madera brillan como cuentas cuando la luz cae sobre ellas (WAC, 2019).

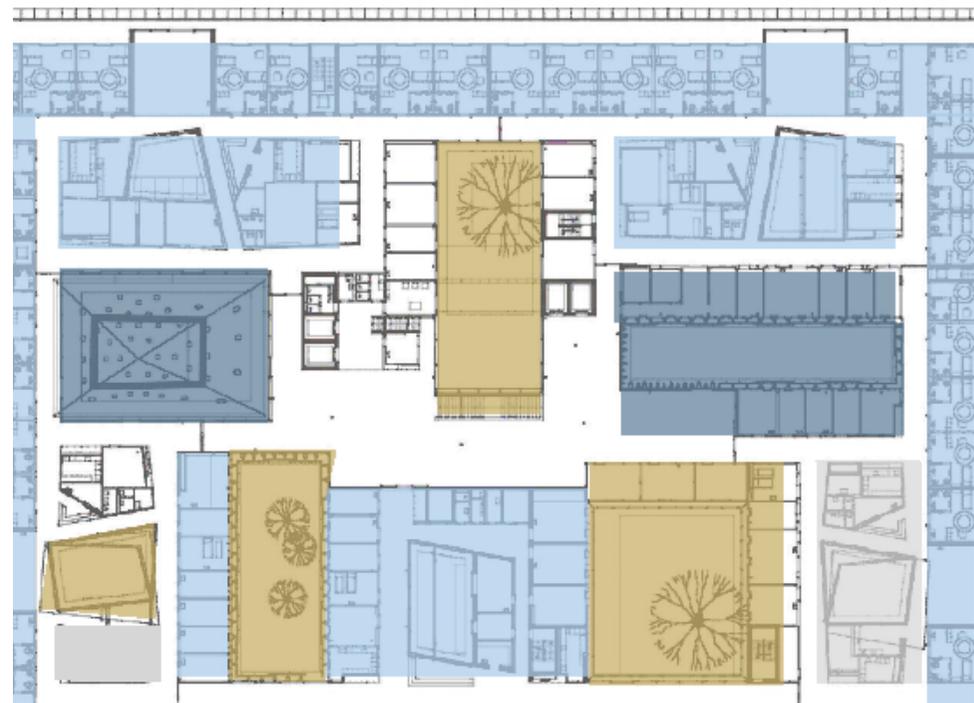
Figura 33. Zonificación segunda planta
Fuente: Elaboración propia, 2021

En la segunda planta se encuentra la zona privada, con un total de 92 camas compartidas en dormitorios individuales y dobles, además de una sala de estar. Las habitaciones están situadas con un panorama al exterior y grandes ventanales, en la parte superior de cada habitación se encuentran claraboyas que en este caso son grandes esferas para lograr el ingreso de la luz natural, y que el paciente tenga contacto con la naturaleza.

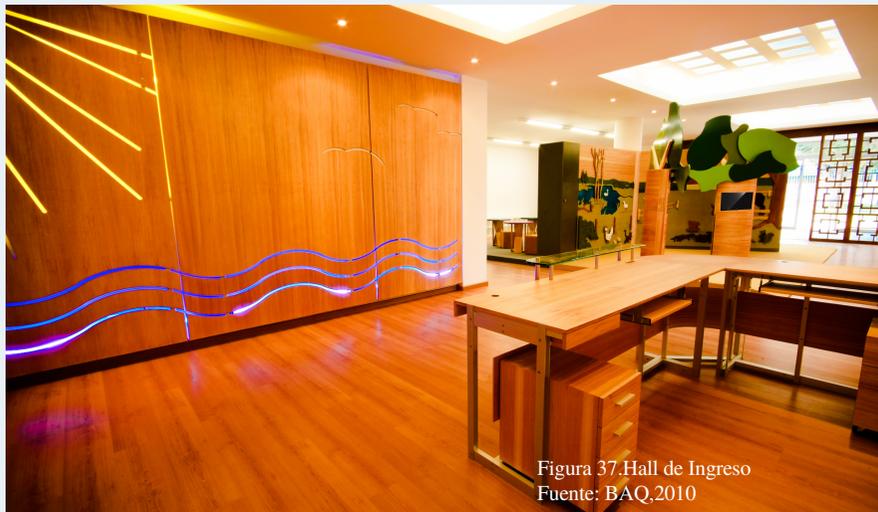
Figura 37. Hall de Ingreso
Fuente: BAQ,2010

Consta de ventanales en forma de cubo y algunas rectangulares, al ser estos amplios genera una gran iluminación en el centro. Los colores del centro son sutiles que dominan el diseño generando armonía y claridad, destacando solo dos colores (Witt & Naranjo, 2010).

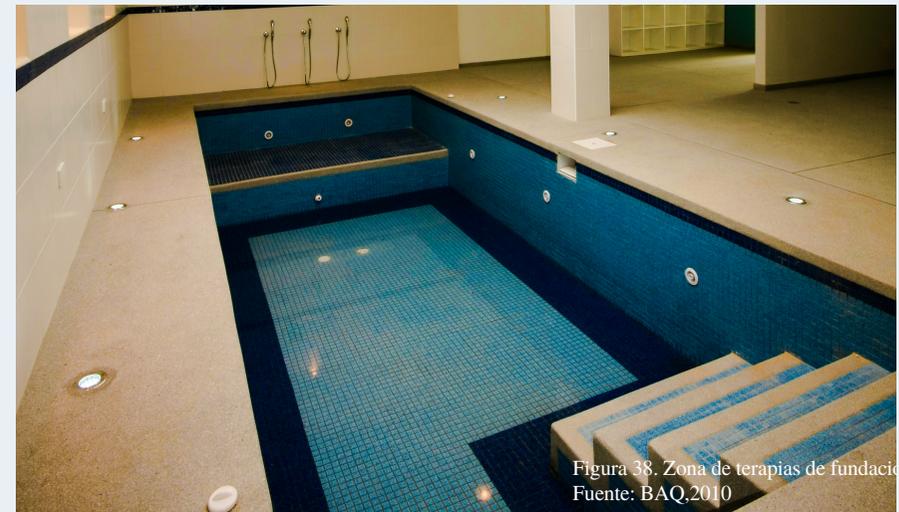
Figura 38. Zona de terapias de fundación
Fuente: BAQ,2010

Los materiales fueron escogidos de tal manera que el usuario se sintiera cómodo estando en el lugar ya sea por sus colores o texturas. Se usaron claraboyas alrededor del centro para que exista una buena iluminación natural en cada ambiente (Witt & Naranjo, 2010).

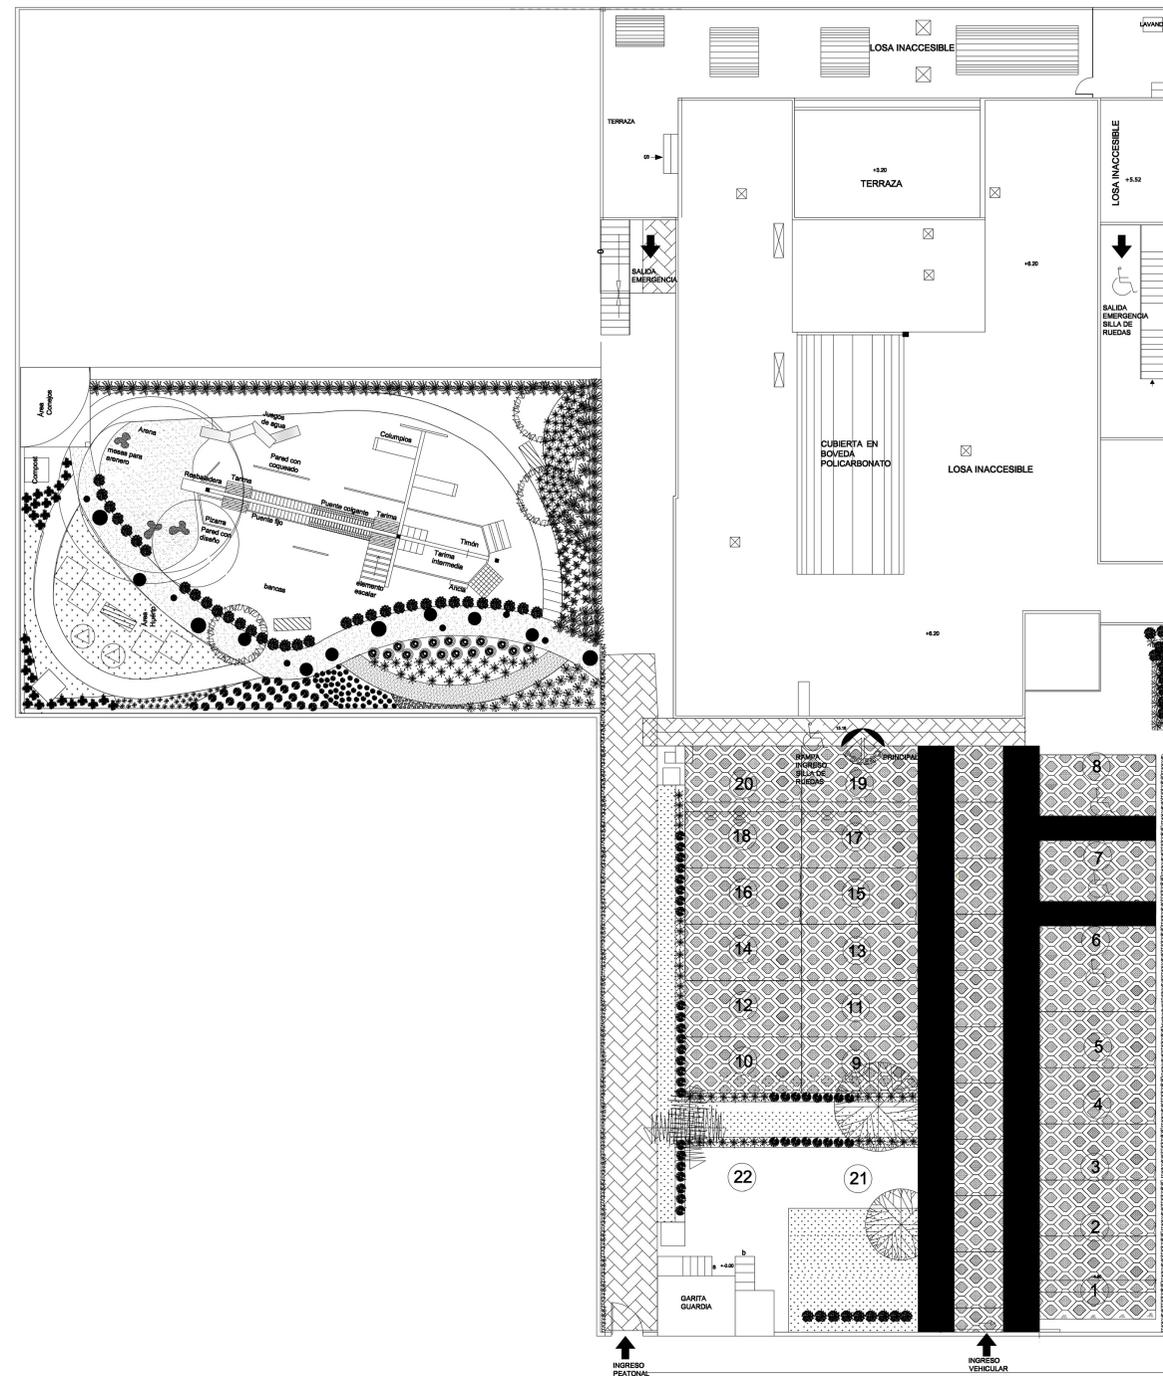
Figura 39. Planta Arquitectonica Amigos del Ecuador
Fuente: BAQ,2010

El segundo es un Jardín de acceso que está en la zona de parqueos, se lo generó mediante adoquines ecológicos y por último las terrazas creando diferentes tipos de jardineras para crear ambientes amigables. (Ver Figura 39)

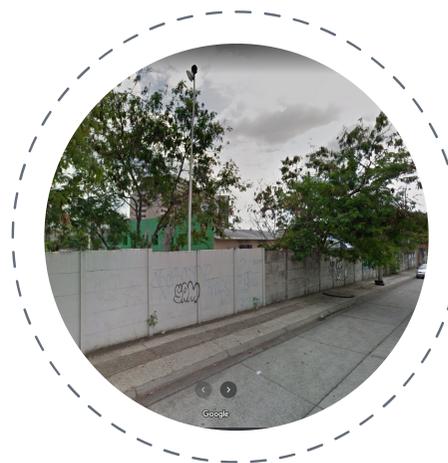
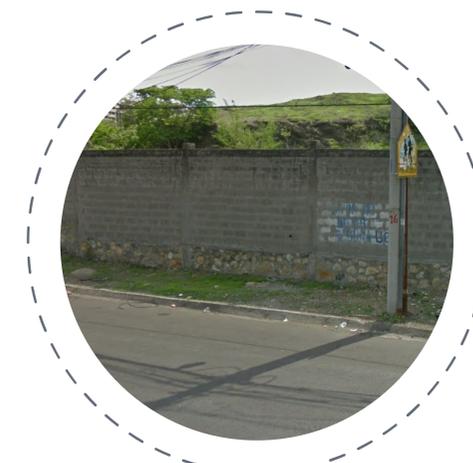
La mayoría de las aceras se encuentran en mal estado, falta de desniveles para cruces peatonales y falta de circulación para ciclistas con señalética y espacio correspondiente.

En el terreno, no existe ni una sola vereda totalmente accesible, ya que las aceras no cuentan con mobiliario para personas con discapacidad, ninguna tiene rampas para facilitar el desplazamiento de las personas con silla de ruedas, por lo cual será necesario proponer una mejora en eso.

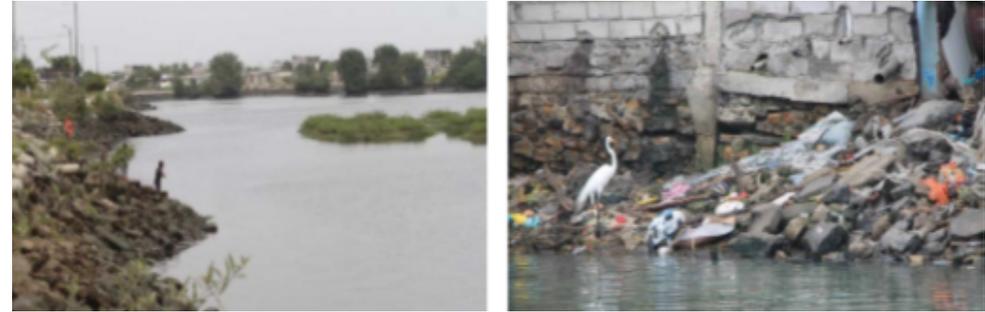
Figura 60. Fotos del estero en la actualidad
Fuente: Elaboracion propia,2021

El problema es la fuerte contaminación que presenta actualmente el Estero. La presencia de desechos en el lugar, afecta a las personas que transitan cerca de este, la principal contaminación proviene de descargas domésticas de las casas colindantes que representan un 75% de la contaminación.

Además, existen varias alcantarillas clandestinas de industrias que conducen desechos. Toda esta descarga de desechos ha disminuido la oxigenación del estero produciendo la muerte de especies que podrían ser un atractivo turístico para la zona.

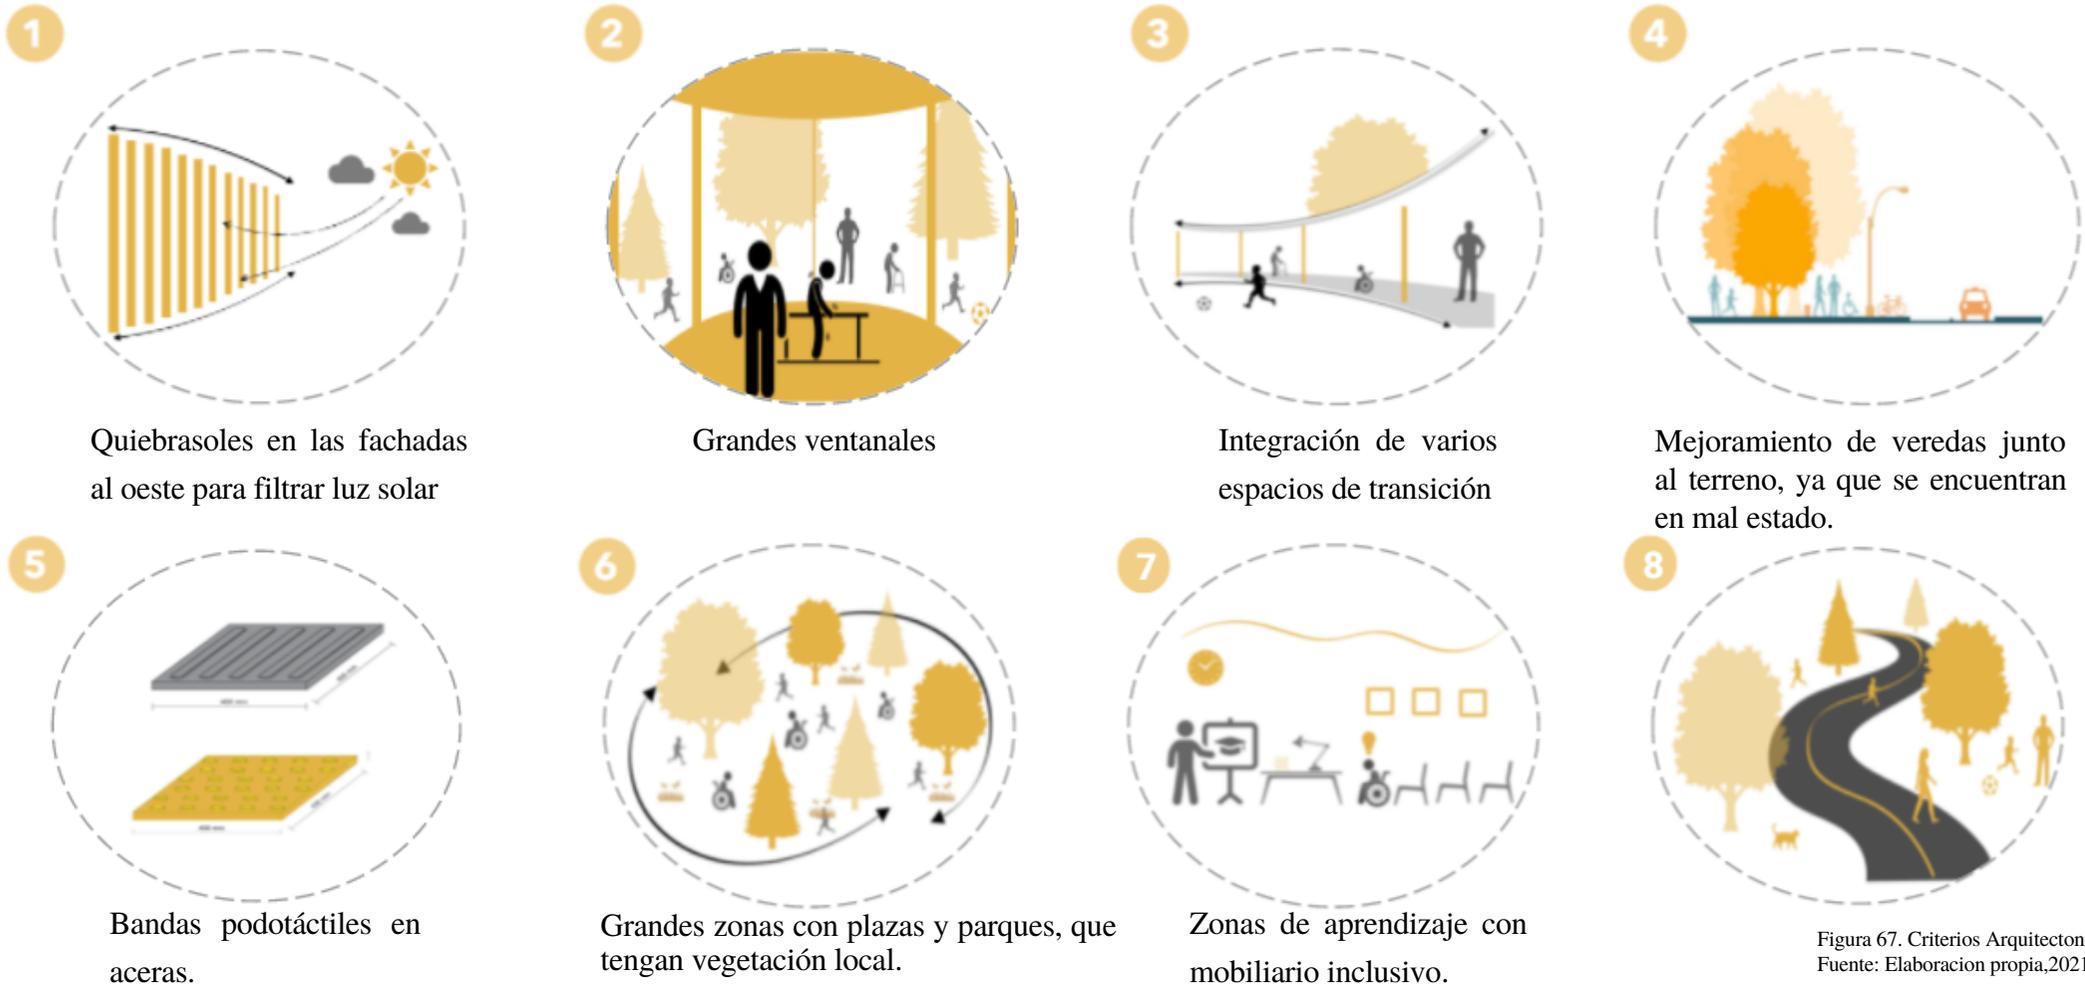
Para el presente proyecto se implementaron ocho criterios arquitectónicos en relación a los diferentes factores (Ver Figura 67). De esta manera, se plantearon los siguientes criterios: accesibilidad, integración del proyecto con la naturaleza. Un rasgo destacable de la edificación es la importancia de incorporar vegetación, en este caso para mantener un confort térmico agradable dentro del centro. Así como, la necesidad de generar espacios usando arquitectura inclusiva para que cualquier espacio pueda ser utilizado sin problemas por todos los usuarios. Además de lugares iluminados con luz natural, razón por la cual se usaran ventanales en las fachadas.

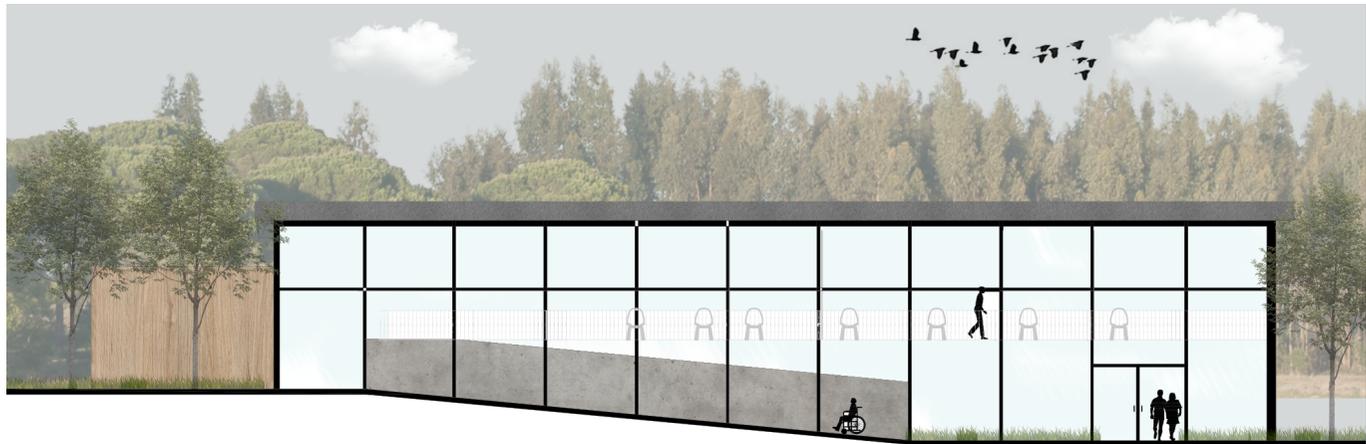
Figura 73. Elevación de centro
Fuente: Elaboración propia, 2021

FACHADAS

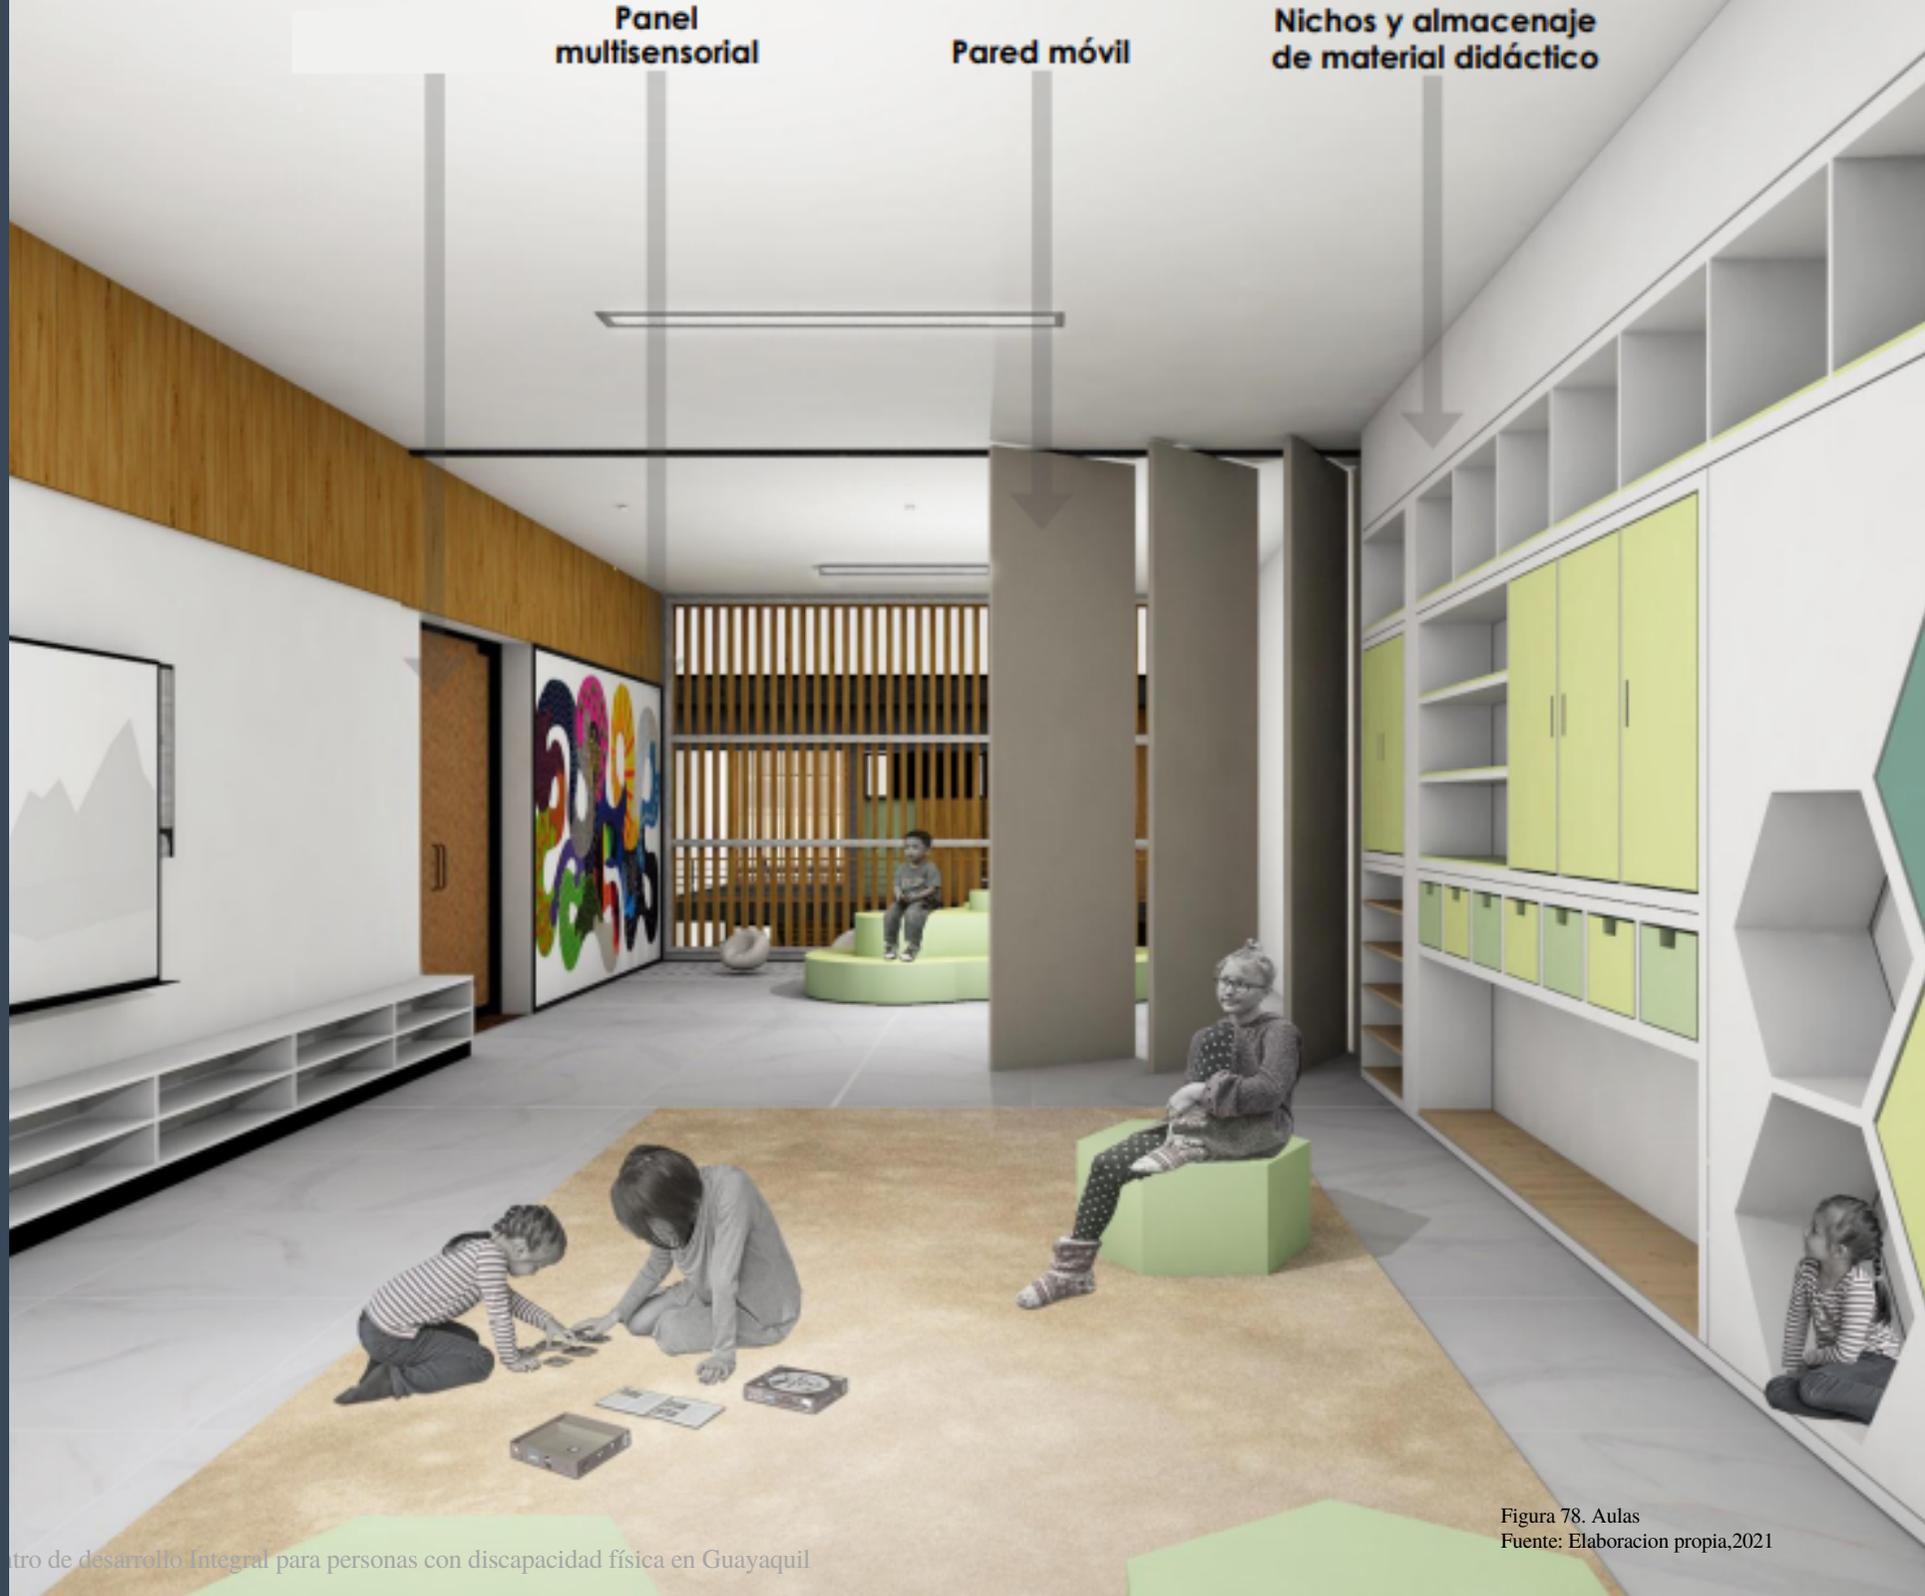
ZONA DE APRENDIZAJE

Panel multisensorial

Pared móvil

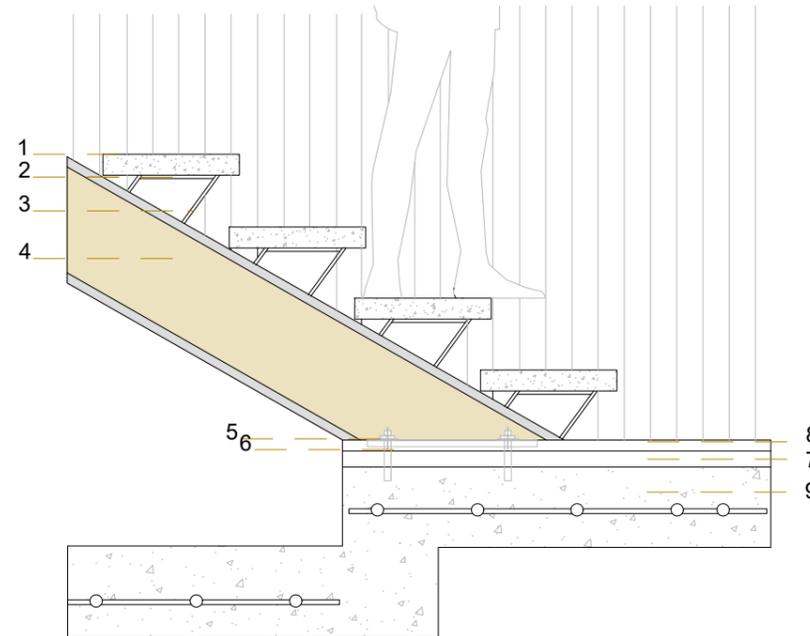
DETALLE

- 1. Peldaño con recubrimiento de madera
- 2. Peldaño de sujeción
- 3. Soporte con perfil de aluminio
- 4. Viga central
- 5. Tornillo autoroscante de 10 cm
- 6. Platina de acero para anclaje empotrada
- 7. Bondex intaco para ceramica
- 8. Ceramica graiman de 45 x45 cm
- 9. Contrapiso de hormigón simple

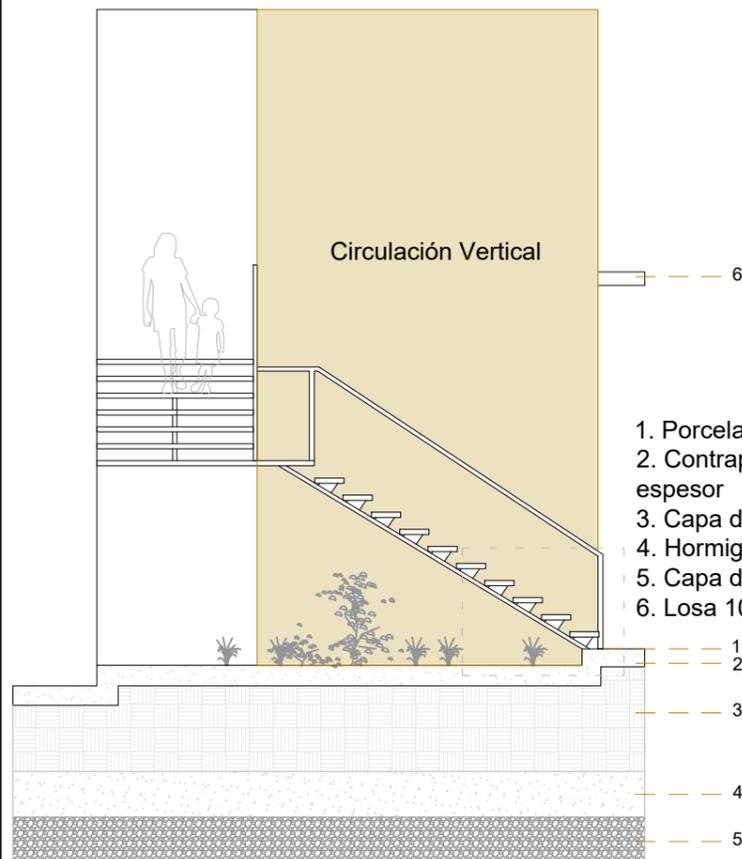
CORTE

- 1. Porcelanato chino gris claro de 60 x 60 cm
- 2. Contrapiso de hormigón armado 20 cm de espesor
- 3. Capa de suelo mejorado compactado
- 4. Hormigón armado
- 5. Capa de suelo natural
- 6. Losa 10 cm de espesor

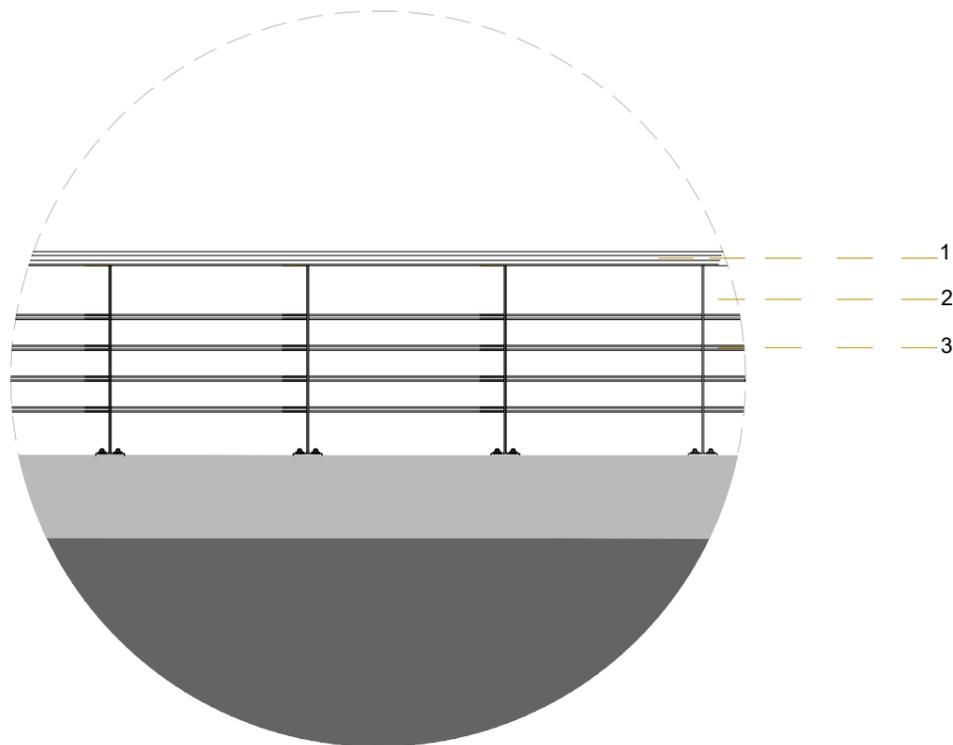
ELEVACIÓN

1. PASAMANOS CIRCULAR Ø 2" e=1.5 mm
2. PERFIL CIRCULAR Ø 2" e=1.5 mm
3. PERFIL CIRCULAR Ø 1" e=1.4 mm

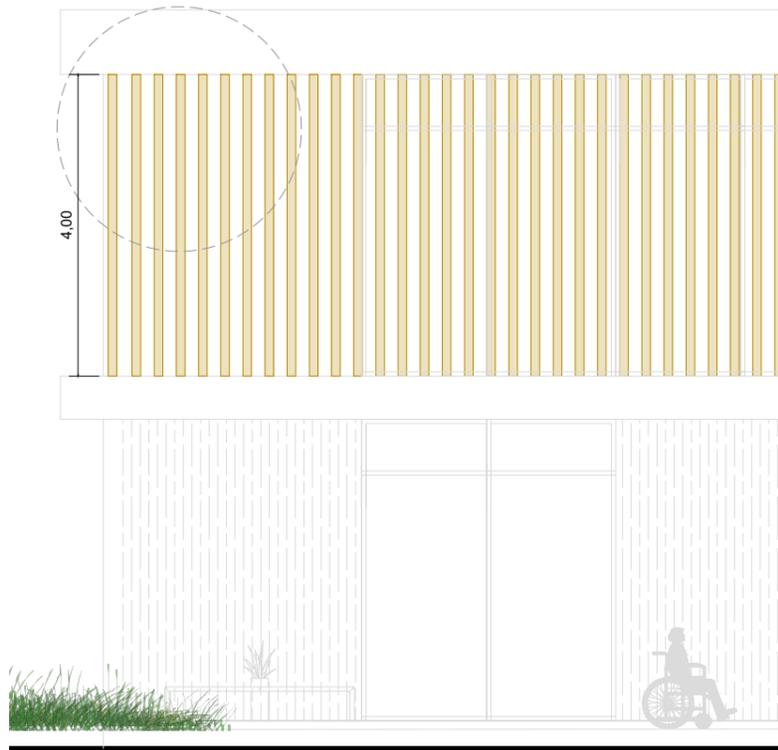
ELEVACIÓN

- 1. LOUVER METÁLICO TIPO MADERA
- 2. PERNO GIRATORIO
- 3. PLACA METÁLICA
- 4. PERNO EXPANDIBLE

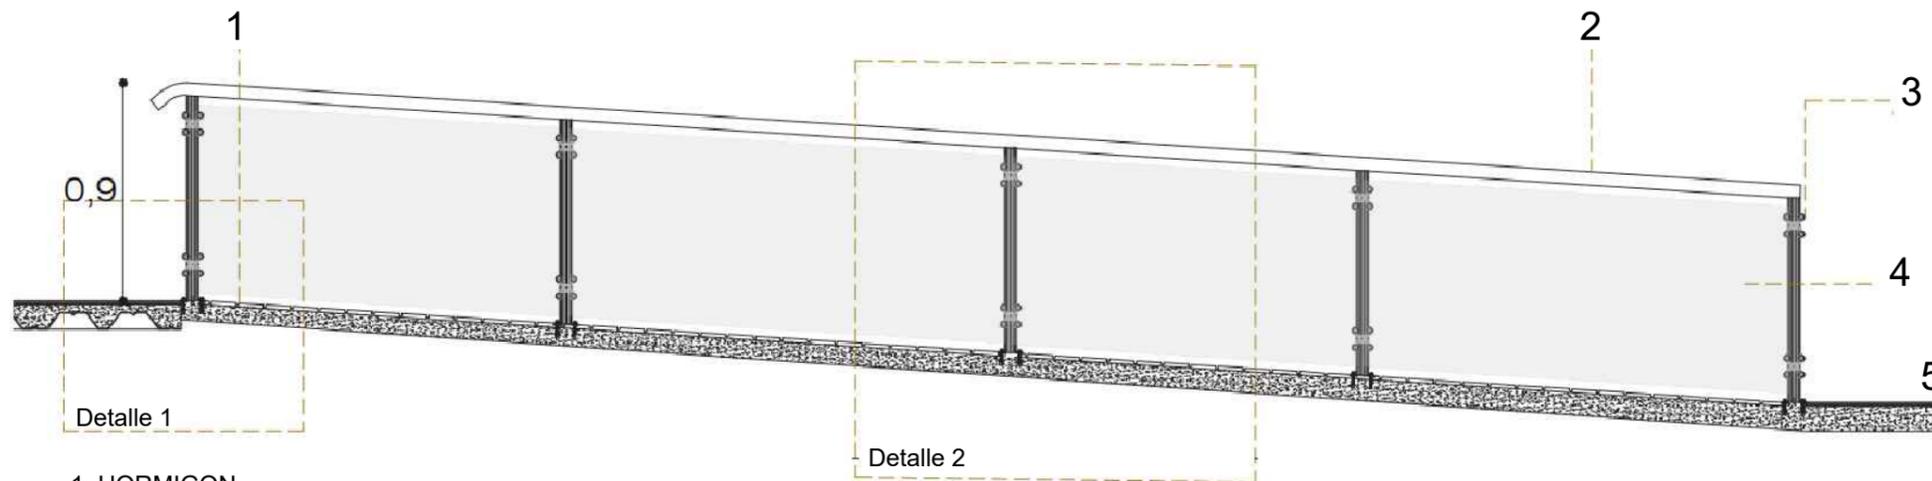
ELEVACIÓN

- 1. HORMIGÓN
- 2. TUBO DE ACERO INOXIDABLE
- 3. ARAÑA DE SOPORTE
- 4. VIDRIO TEMPLADO 6MM DE 2.50X2.50M
- 5. PORCELANATO GRIS

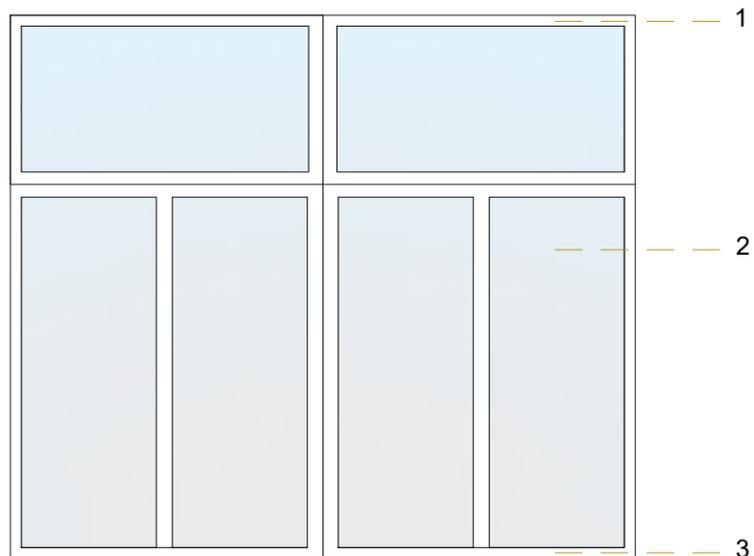
ELEVACIÓN

- 1. DINTEL METALICO + MALLA DE ENLUCIDO + ENLUCIDO SIMPLE CEPILLADO
- 2.
- 3. VIDRIO TEMPLADO LAMINADO e=10mm COLOR CLARO
- 4. MARCO METALICO COLOR NEGRO FIJO e=1.1mm + CAUCHO

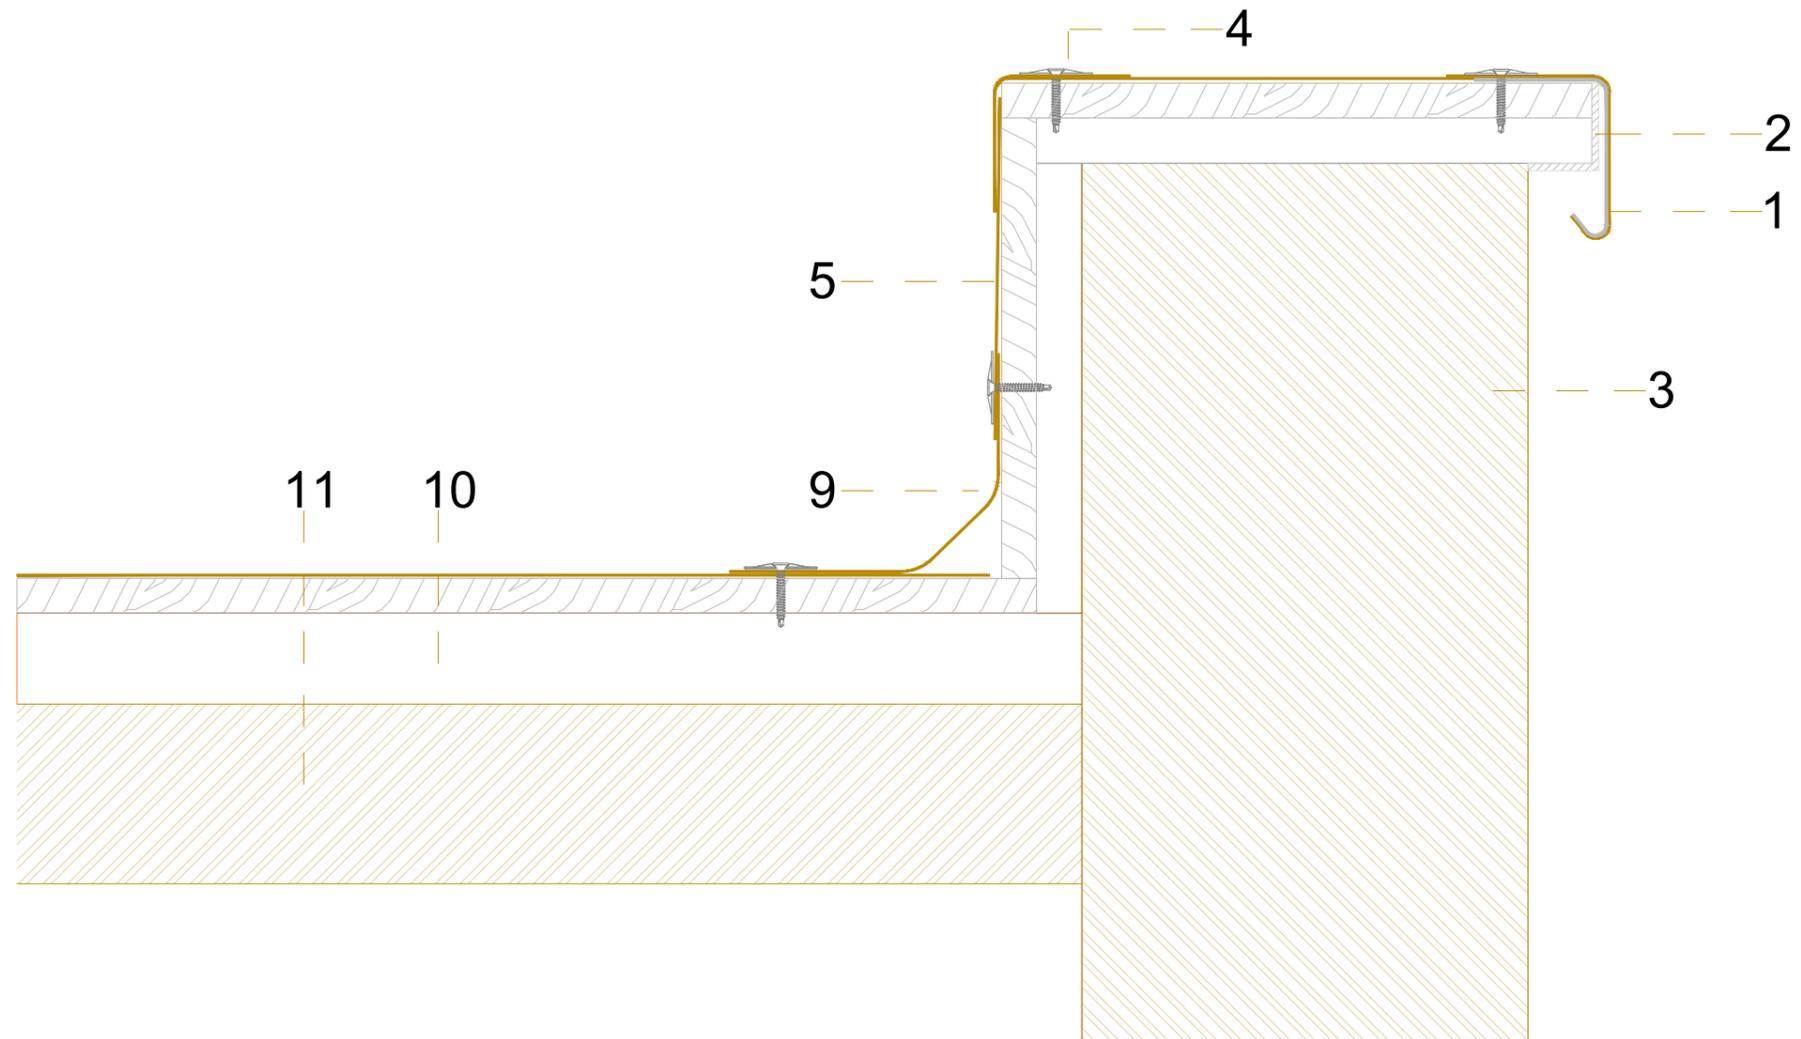
PARAPETO
DETALLE

1. SOPORTE DE RETENCIÓN
2. GASA O MALLA PARA INSECTOS DE 4MM
3. PARAPETO
4. FIJACIONES ANTICORROSIVAS
